**АКТ № 20**  
**учета гибели птиц на участке ЛЭП**

«07» сентября 2013 г. провела осмотр воздушных линий электропередачи 10 кВ на территории Балахтинского муниципального района Красноярского края возле населенного пункта Балахта.

Осмотрен участок ЛЭП от подстанции №33 «Балахта», условные номера опор с 1 по 29.

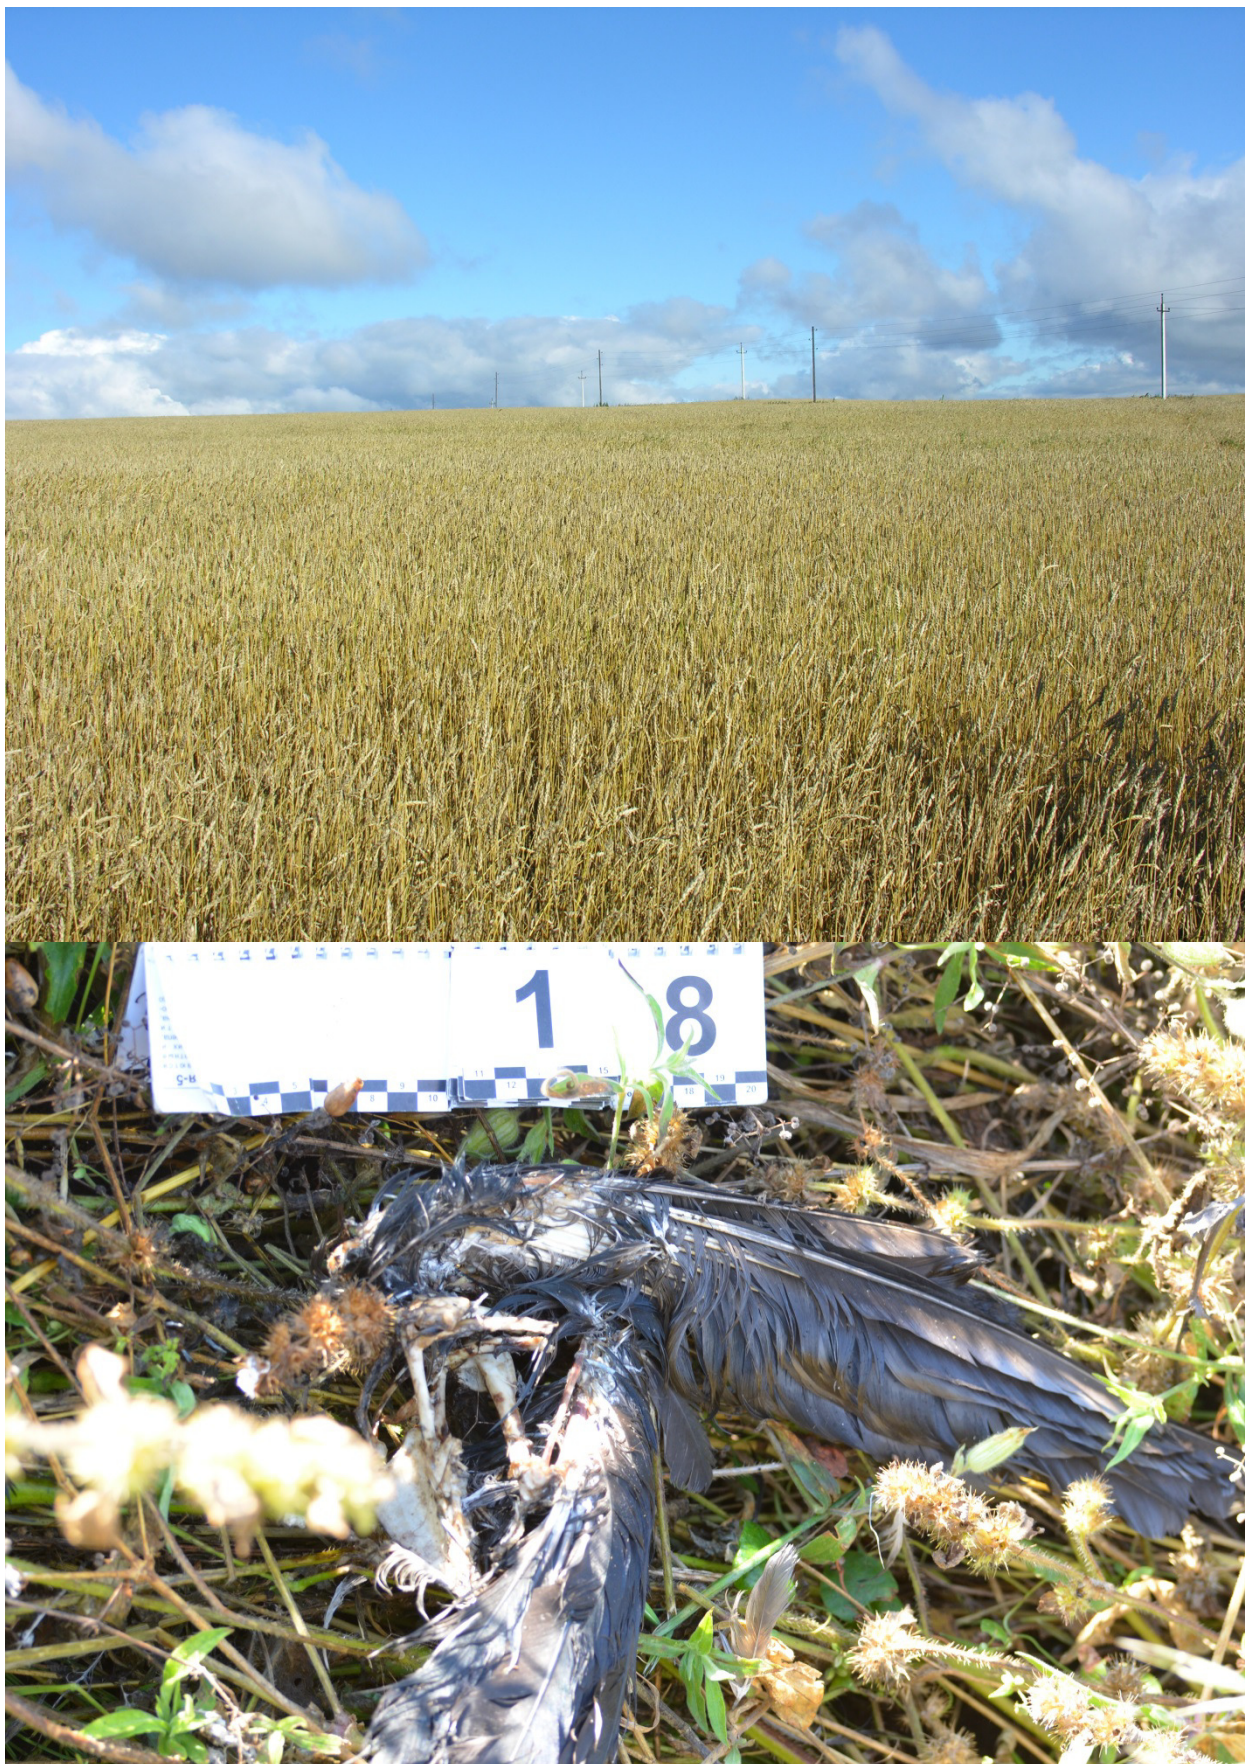
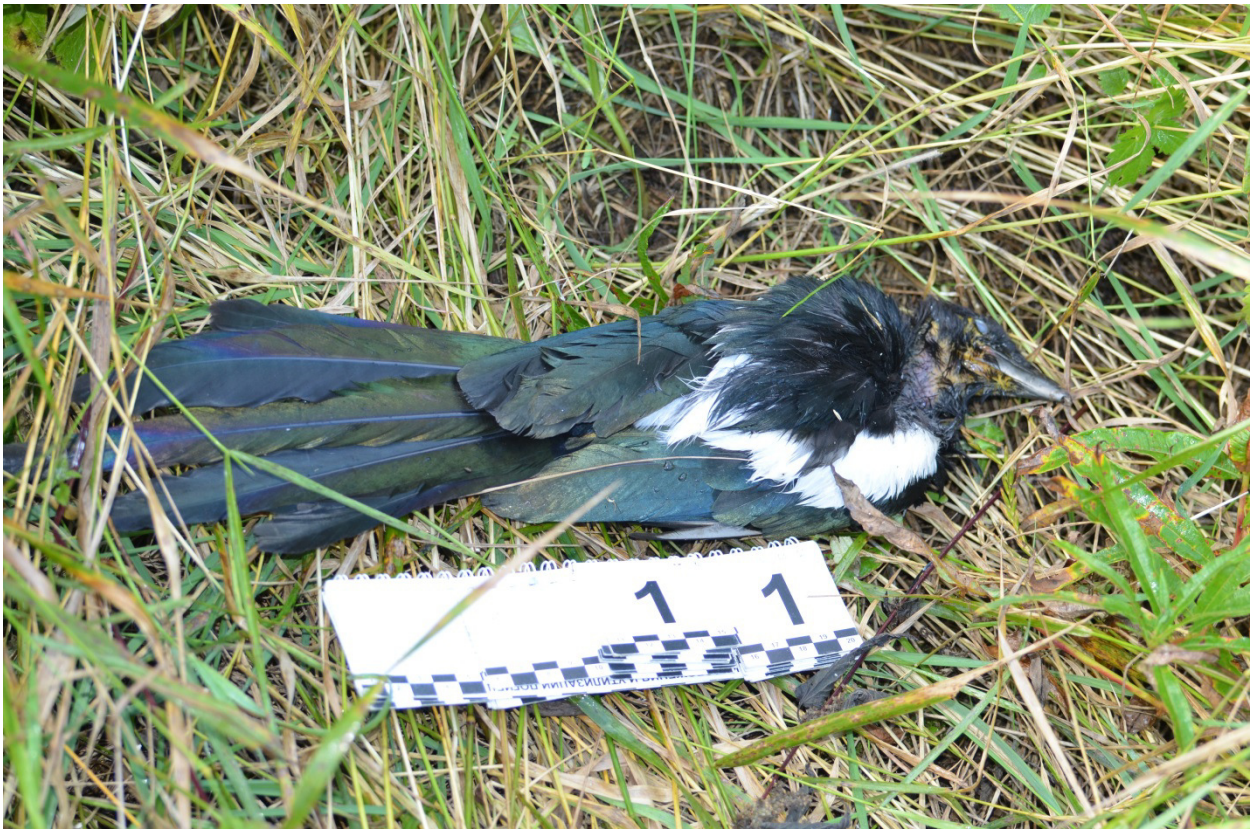
**Приложение 2: фотографии обнаруженных останков, местности, опор ЛЭП.**

Описание опор ЛЭП: железобетонная опора с металлической траверсой, оснащена изоляторами ШФ-20 и оголенным проводом.

1. Отсутствие птицезащитных устройств на ЛЭП.
2. Гибель птиц:

№ опоры	Тип опоры	Вид	Количество птиц
7	П	Черная ворона	1
8	П	Сорока	1
11	П	Сорока	1
18	П	Птица сем. врановые	1
