Golden Eagle Electrocutions – a Persistent Global Issue

Harness R.E., Mojica E.K. (EDM International, Inc., Fort Collins, Colorado, USA)

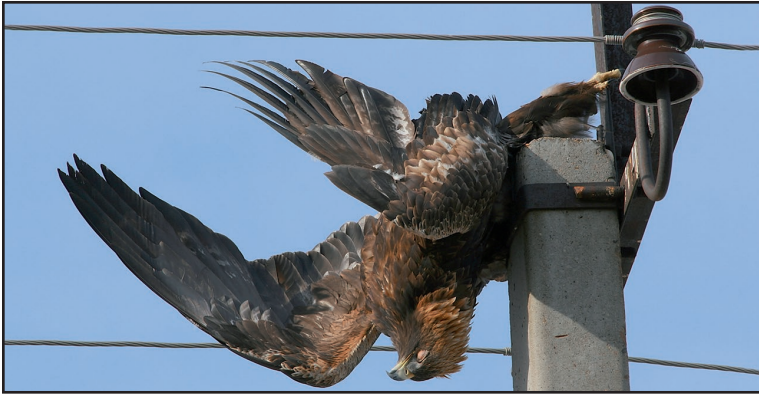
Беркут (*Aquila chrysaetos*) погибший на ЛЭП 10 кВ в результате поражения электротоком.
Фото И. Ищенко.

Golden Eagle (*Aquila chrysaetos*) died on a 10 kV power line as a result of electrocution.
Photo by I. Ishchenko.
