First Results from the Application and Estimation of Effectiveness of Modern Bird Protection Constructions on the 6–10 kV Power Lines in Russia

ПЕРВЫЕ ИТОГИ ПРИМЕНЕНИЯ И ОЦЕНКА ЭФФЕКТИВНОСТИ СОВРЕМЕННЫХ ПТИЦЕЗАЩИТНЫХ УСТРОЙСТВ НА ЛИНИЯХ ЭЛЕКТРОПЕРЕДАЧИ 6–10 КВ В РОССИИ

Matsyna A.I., Matsyna E.L. (Ecological Center «Dront», Laboratory of Ornithology, N. Novgorod, Russia)

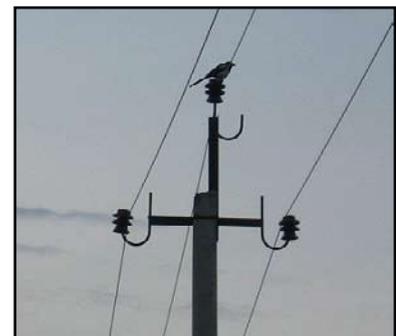
Птицепосная ЛЭП. Фото М. Глыбиной

Power line dangerous for birds. Photo M. Glybina

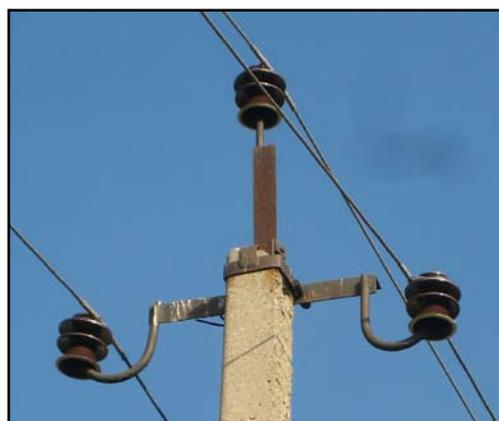
Оголовок птицепопасной ВЛ 10 кВ с неизолированными проводами. Фото А. Машини
Top part of a bird hazardous electric pole with non-isolated wires. Photo by A. Matsina

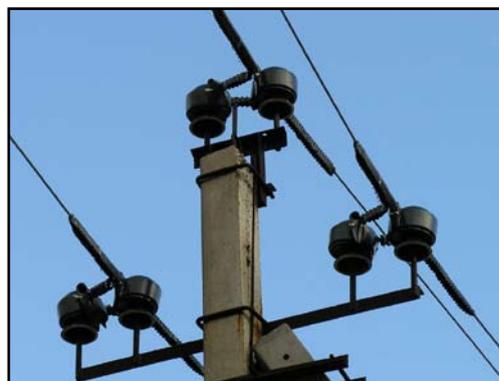
Оголовок ВЛ 10 кВ, защищённый ПЗУ КП-1Б. Фото А. Машини
Top part of an electric pole, protected with BPC KP-1B. Photo by A. Matsina

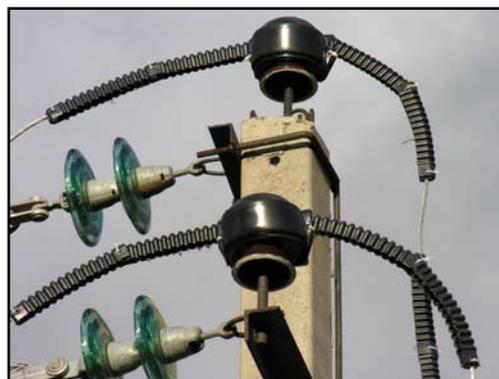
Использование гибких защитных кожухов ПЗУ КП-1Б позволяет выполнять изоляцию сложных участков токонесущего провода. Фото А. Машини
Use of flexible protective hoods BPC KP-1B enables to isolate complex parts of wires. Photo by A. Matsina

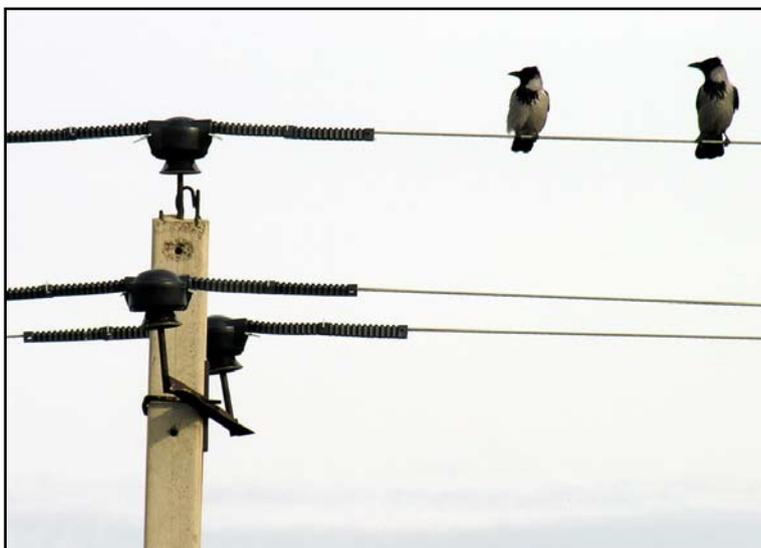
Серые вороны (*Corvus cornix*) на проводах опоры ВЛ 10 кВ, оснащенной ПЗУ КП-1Б. Непривычно, но безопасно! Фото А. Мазыны

Hooded Crows (*Corvus cornix*) on wires close to electric pole equipped with BPC KP-1B. Unusual but safe! Photo by A. Matsina

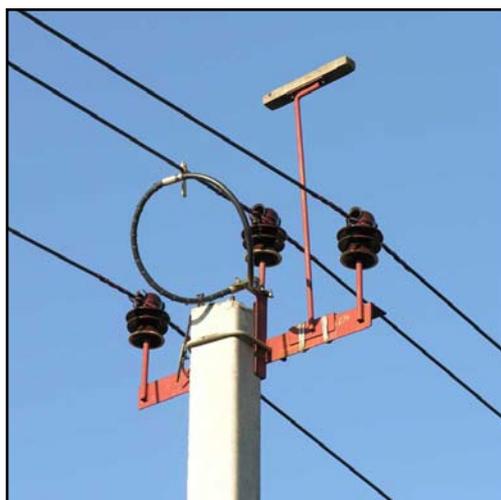
Новая ВЛ-10 кВ вдоль магистрального газопровода Починки–Грязовец, оснащенная СИП-3 и присадами – идеальный вариант защиты птиц от поражения электротоком.
Фото А. Машыны

New PL-10 along gas-main Pochinki–Gryasovets equipped with isolated wires and perches is the best variant for bird saving from electrocution.
Photo by A. Matsina
