Estimating the Efficiency of Bird Protection Activities on Power Lines 6–10 kV in the National Park of “Smolny”, Russia

ОЦЕНКА ЭФФЕКТИВНОСТИ ПТИЦЕЗАЩИТНЫХ МЕРОПРИЯТИЙ НА ВЛ 6–10 КВ В НАЦИОНАЛЬНОМ ПАРКЕ «СМОЛЬНЫЙ», РОССИЯ

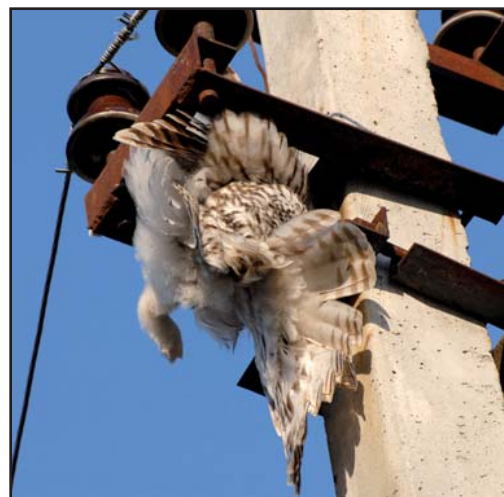
Длиннохвостая неясыть (*Strix uralensis*), погибшая на ВЛ 6–10 кВ. ФГУ НП «Смольный», май 2009 г.
Фото А. Машины.

Ural Owl (*Strix uralensis*) electrocuted PL 6–10 kV.
The National Park «Smolny», May 2009.
Photo by A. Matsyna.

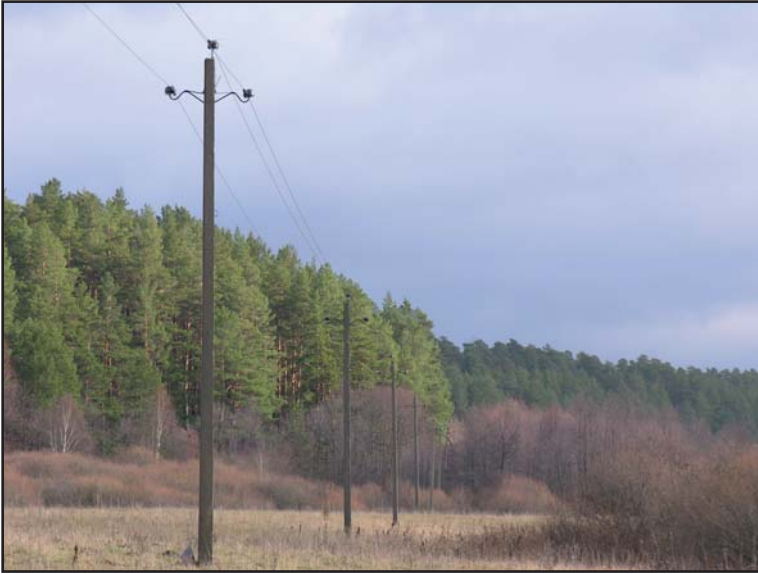
Птицеопасная ВЛ 6–10 кВ, проходящая через местообитания хищных птиц, после её оборудования птицевозащитными устройствами ПЗУ КП-1Б, стала безопасной. ФГУ НП «Смольный». Фото А. Машыны.

Power line hazardous for birds, going through the habitats of birds of prey after its retrofitting with bird protective devices (KP-1B) has become safe. National Park "Smolny". Photo by A. Matsyna.
