Inefficiency of False Insulators that are Used for Mitigating of the Overhead Power Lines 6–10 kV in the Republic of Kalmykia, Russia

НИЗКАЯ ЭФФЕКТИВНОСТЬ «ХОЛОСТЫХ» ИЗОЛЯТОРОВ, ПРИМЕНЯЕМЫХ ДЛЯ ЗАЩИТЫ ПТИЦ НА ВОЗДУШНЫХ ЛИНИЯХ ЭЛЕКТРОПЕРЕДАЧИ 6–10 КВ В РЕСПУБЛИКЕ КАЛМЫКИЯ, РОССИЯ

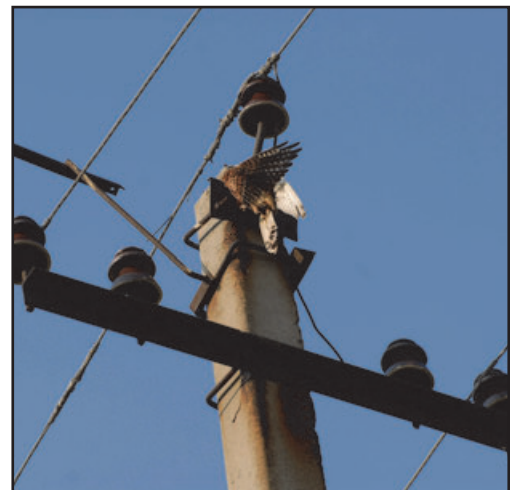
Пустельга (Falco tinnunculus), погибшая на ЛЭП в результате поражения электротоком. Фото А. Машыны.

Electrocuted Kestrel (Falco tinnunculus) on the electric ploe. Photo by A. Matsyna.

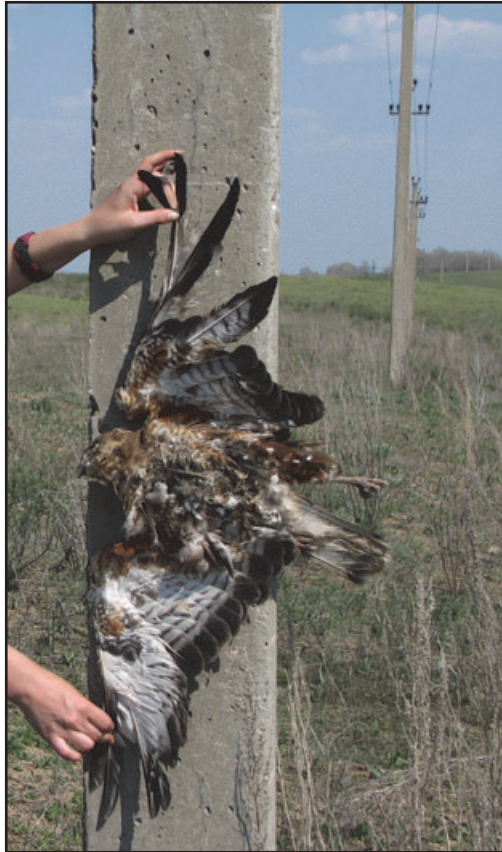
Канюк (*Buteo buteo*), погибший на опоре ВЛ, оснащённой холостыми изоляторами. Фото А. Левашкина.

Electrocuted Common Buzzard (*Buteo buteo*) killed on electric pole with false insulators. Photo by A. Levashkin.

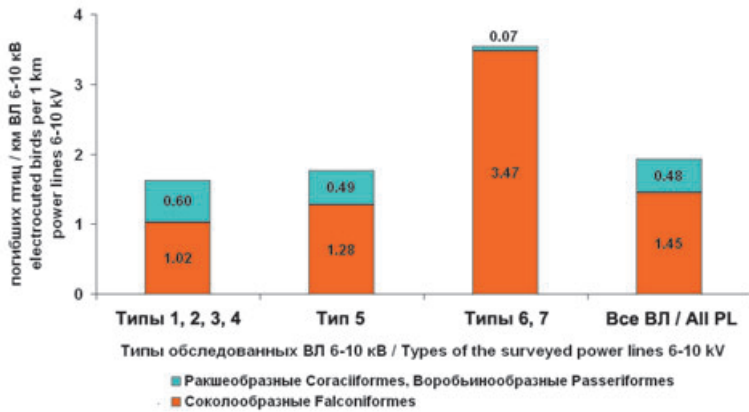
Рис. 4. Среднее количество погибших птиц, обнаруженных при осмотре различных типов ВЛ 6–10 кВ (погибших птиц/км ВЛ). Обозначение конструкций опор соответствует таковому на рис. 1.

Fig. 4. Average number of dead birds found during examination of different types of PL 6–10 kV; ind./km of PL. Numbers of types of electric poles are similar to ones that in the fig. 1.

In total we analyzed the death of 477 birds belonging to 23 species (table 1). Their distribution in various parts of PL 6–10 kV is shown in fig. 4. The highest and simi-

В общей сложности в ходе исследования проанализирована гибель 477 птиц, относящихся к 23 видам (табл. 1). Их распределение по различным участкам ВЛ 6–10 кВ отражено на рис. 4. Наиболее высокими и близкими друг к другу оказались показатели гибели птиц для участков ВЛ, оборудованных металлическими «заградителями» и крюковыми зажимами ЗАК-10-1 (соответственно, 3,57 и 3,43 погибших птиц/км ВЛ 6–10 кВ). В наибольшей степени данные
