*The Impact of Power Lines on Bird Mortality in Central Kazakhstan***ВЛИЯНИЕ РАЗЛИЧНЫХ ТИПОВ ЛИНИЙ ЭЛЕКТРОПЕРЕДАЧИ НА ГИБЕЛЬ ПТИЦ В ЦЕНТРАЛЬНОМ КАЗАХСТАНЕ***Voronova V.V. (Karaganda Ecological Museum, Karaganda, Kazakhstan)**Pulikova G.I. (Academician E.A. Buketov Karaganda State University, Karaganda, Kazakhstan)**Kim K.K. (LLP "Projectservice", Karaganda, Kazakhstan)**Andreeva E.V. (A. Baitursynov Kostanay State University, Kostanay, Kazakhstan)**Bekker V.R. (Kostanai State Pedagogical Institute, Kostanay, Kazakhstan)**Aitbaev T. (Academician E.A. Buketov Karaganda State University, Karaganda, Kazakhstan)**Воронова В.В. (Карагандинский областной экологический музей, Караганда, Казахстан)**Пуликова Г.И. (Государственный университет им. Е.А. Букетова, Караганда, Казахстан)**Ким К.К. (ТОО «Проектсервис», Караганда, Казахстан)**Андреева Е.В. (Государственный университет им. А. Байтурсынова, Костанай, Казахстан)**Беккер В.Р. (Государственный педагогический институт, Костанай, Казахстан)**Айтбаев Т. (Государственный университет им. Е.А. Букетова, Караганда, Казахстан)***Контакт:**

Данная статья посвящена результатам исследований в Центральном Казахстане в 2011 г., цель которых – оценк

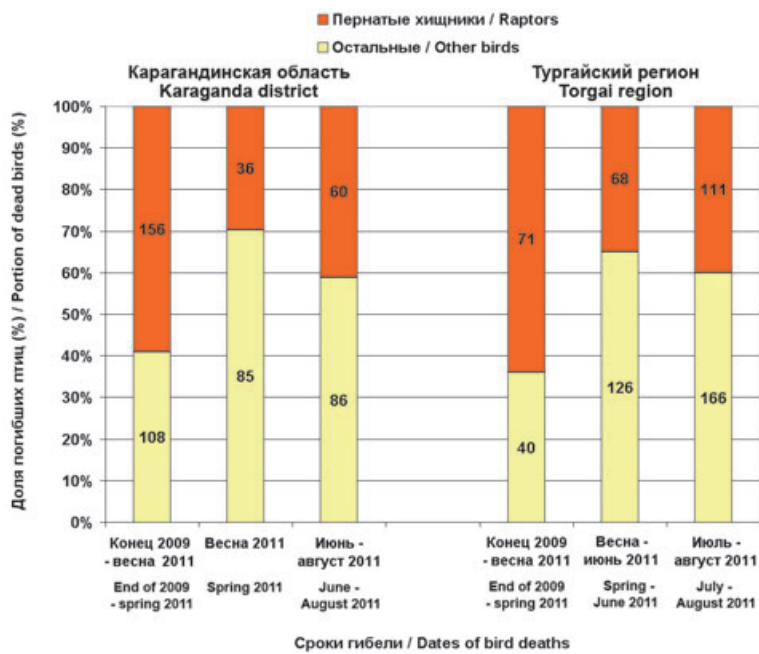
Рис. 4. Доля погибших хищных птиц с ранжированием по срокам гибели.

Fig. 4. Rate of raptor deaths with ranking on the dates of their deaths.

Ranking of raptor mortality on the dates of deaths is shown at the fig. 4. Data on other bird species are presented at the table 2.

Ранжирование гибели птиц по срокам гибели (рис. 4., табл. 2) показало следующую картину: в Карагандинской области большая часть погибших пернатых хищников по срокам гибели относятся к 2009–2010 гг. Учитывая состояние останков (сохранность черепов) можно судить, что основное количество птиц погибло осенью 2010 г. Анализ гибели птиц за 2011 г. показывает, что в весенний период гибель птиц значительно больше, по сравнению с летним периодом; в районе Тургая наблюдается обратная ситуация – массовая гибель пернатых хищников пришла на период июль-август 2011 г. – в период вылета из гнёзд молодых особей, которые более подвержены гибели от электрического тока (Janss, Ferrer 2001).
