Comparing the Rate of Bird Mortality Coused by Electrocutation in the Astrakhan and the Atyrau Districts, Russia – Kazakhstan

Pestov M.V. (Ecological Center "Dront", Nizhny Novgorod, Russia)

Sadykulin R.F. (Service for Nature Management and Protection of the Astrakhan District, Astrakhan, Russia)

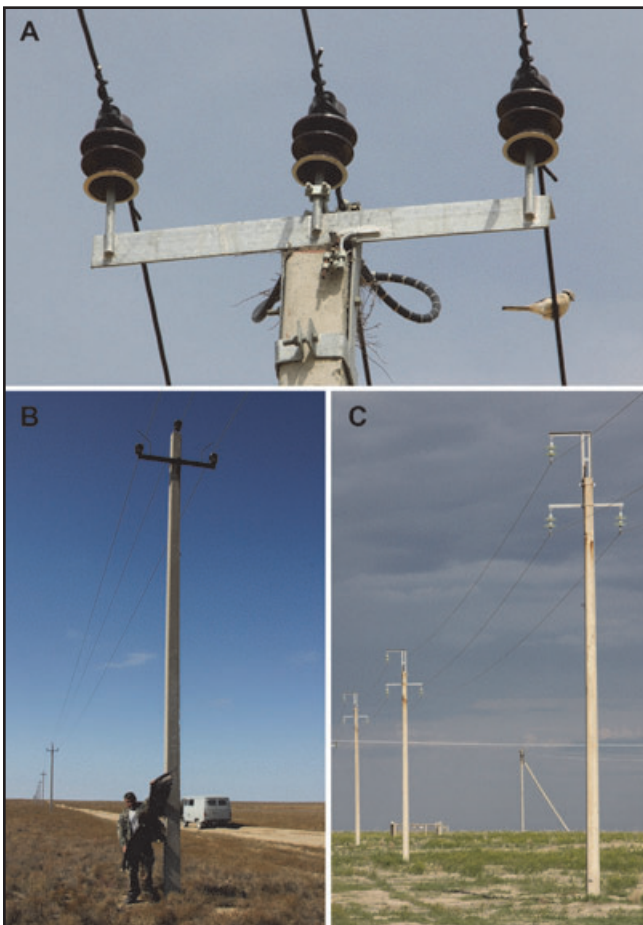
Рис. 1. А – гнездо серого сорокопута (*Lanius excubitor*) на оголовке опоры ВЛ КТК-К, оборудованной изолированным самонесущим проводом СИП-3, 05.05.2011, В – степной орёл (*Aquila nipalensis*), погибший на ВЛ «Интергаз Центральная Азия» (трубопровод Мака́т-Северный Кавказ), 28.09.2011, С – опоры ВЛ КТК-К, оборудованные подвесными изоляторами, 04.05.2011. Атырауская область, РК. Фото М. Пестова и Ф. Сараева.

Fig. 1. A – nest of the Great Grey Shrike (*Lanius excubitor*) on the top of the CPC PL pole, equipped with LV aerial bundled cable, 05/05/2011, B – Steppe Eagle (*Aquila nipalensis*), died from electrocution on PL of “Intergas Central Asia” (line “Makat–North Caucasus”), 28/09/2011, C – electric poles of CPC PL, equipped with suspended insulators, 04/05/2011. Atyrau district, Kazakhstan. Photos by M. Pestov and F. Sarayev.

The survey results of these two PL in Kazakhstan were fundamentally different. It was found the PL running along the 'Makat-North Caucasus' pipeline, is mounted on reinforced concrete poles with metal crossarms, upright insulators and metal "whiskers" above these insulators (fig. 1–B). This design is undoubtedly dangerous for birds. During a single inspection of 60 km of PL, the remains of 20 birds of prey, killed by electrocution in 2011, were found (Pestov et al., this issue).

The situation is different on PL of the JSC CPC-K. Partially, because this PL is equipped with LV aerial bundled cable on upright insulators (fig. 1–A), and a part of poles are with suspended insulators with rather large gaps between the crossarms and wires (fig. 1–C). The first version of the design virtually eliminates the likelihood of bird deaths from electrocution, and the second reduces it very much. During the examination of 40 km of PL of CPC-K, no dead birds were found. The positive experience of CPC in retrofitting of power lines for the bird safety means that it should be carefully studied and recommended for widespread use by other environmentally responsible companies (Pestov *et al.*, this issue).

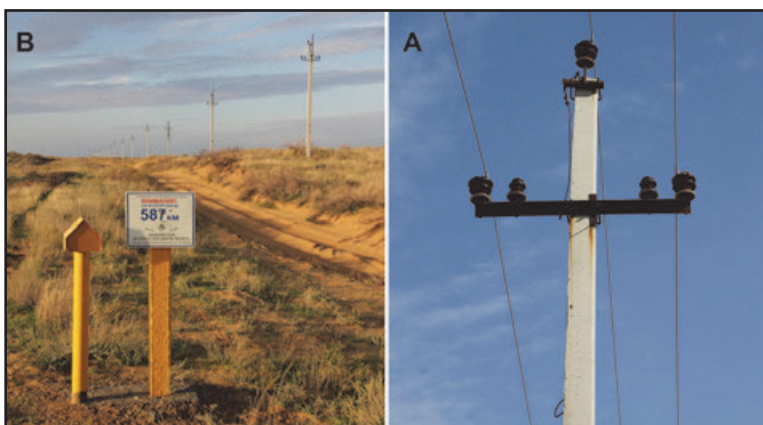
Рис. 3. А – оголовок опоры ВЛ «Газпром трансгаз Ставрополь» (трубопровод Мака́т-Северный Кавказ), В – ВЛ катодной защиты трубопровода АО КТК. Астраханская область, РФ, 11.10.2011. Фото М. Пестова.

Fig. 3. А – the top of an electric pole of the ‘Gazprom Transgas Stavropol’ PL (line Makat-North Caucasus), В – Power line of the cathodic protection of CPC’s pipeline. Astrakhan district, Russia, 11/10/2011. Photos by M. Pestov.

During the inspection of 80 km of PL the cathodic protection of the pipelines “Makat–North Caucasus” (owner – “Gazprom Transgaz Stavropol” company, the Zenzelinsk Department of Pipelines), it was discovered that the line is suspended on concrete poles with metal crossarms and upright insulators. Additional false insulators are being used as bird protection devices (BPD) (fig. 3–A).

During the inspection of CPC’s pipelines, it was found that this line was also mounted on concrete poles with metal crossarms and upright insulators. As the BPDs use additional false insulators, also many poles were equipped with the T-shaped perches as a distraction to birds (fig. 3–B). The base of electric poles are often covered with crushed stone; the dirt road, on which vehicles belonging to the CPC security staff regularly travel, is next to the PL. Dead birds and their remnants were not found during the inspection. At the same time, it should be stated that the design of PL is certainly dangerous for large birds of prey, and cannot be safe but be the cause of their death. It is likely that the absence of bird remains during the inspection was due to the regular inspection of the PL by CPC staff, who, according to unofficial information, are given oral instructions to collect and remove the corpses of dead birds from under the poles. Our own observations in the Chernozemelsky region of Kalmykia, adjacent to the Astrakhan region, serve as further confirmation of this suggestion. In 2003 and 2004, we found large numbers of dead birds of prey killed by electrocution on the CPC’s PL, which have the same design features that the CTC’s PL have in the Astrakhan region. The detection of bird remains on the PL of the pipeline “Makat – North Caucasus”, located only a few hundred metres from CPC’s PL gives the same evidence, as the design

Once again, it was confirmed that false insulators are not effective as bird protection devices and must be replaced with effective caps made of plastic, or the lines should be retrofitted by using LV aerial bundled cable or suspended insulators. At the same time the T-shaped perches, designed to distract birds, can be a positive addition to any of these variants.

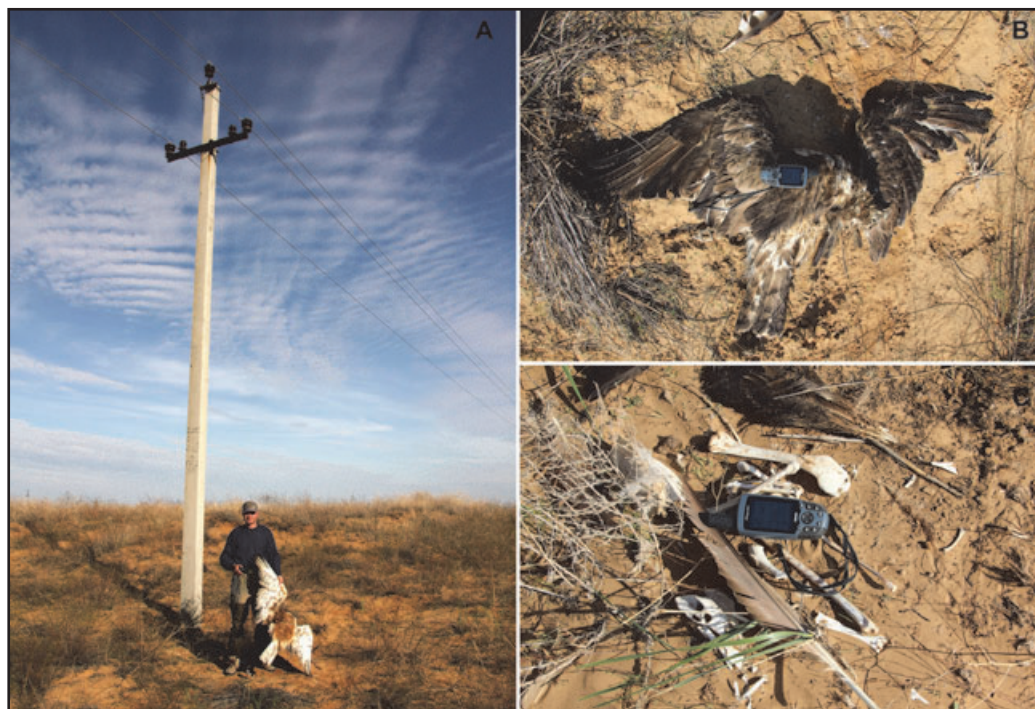
Рис. 4. А, В – змеялд (*Cicaetus gallicus*), погибший на ВЛ «Газпром трансгаз Ставрополь» (трубопровод Макат-Северный Кавказ), 11.10.2011, С – костно-перьевые останки степного орла, погибшего на ВЛ «Газпром трансгаз Ставрополь» (трубопровод Макат-Северный Кавказ), 11.10.2011. Астраханская область, РФ. Фото М. Пестова.

Fig. 4. А, В – Short-Toed Eagle (*Cicaetus gallicus*) died on the PL of 'Gazprom Transgas Stavropol' (line Makat-North Caucasus), 11/10/2011, С – bone and feather remains of a Steppe Eagle, died on the PL of 'Gazprom Transgas Stavropol' (line Makat-North Caucasus), 11/10/2011. Astrakhan district, Russia. Photos by M. Pestov.

In this section, bone and feather remains of three Steppe Eagles (*Aquila nipalensis*) (fig. 4–C) and a Long-Legged Buzzard (*Buteo rufinus*) were found, as well as a dead Short-Toed Eagle (*Cicetus gallicus*), which probably died in September 2011 (fig. 4–A, B). It is worth noting that this is only the second registration of the Short-Toed Eagle

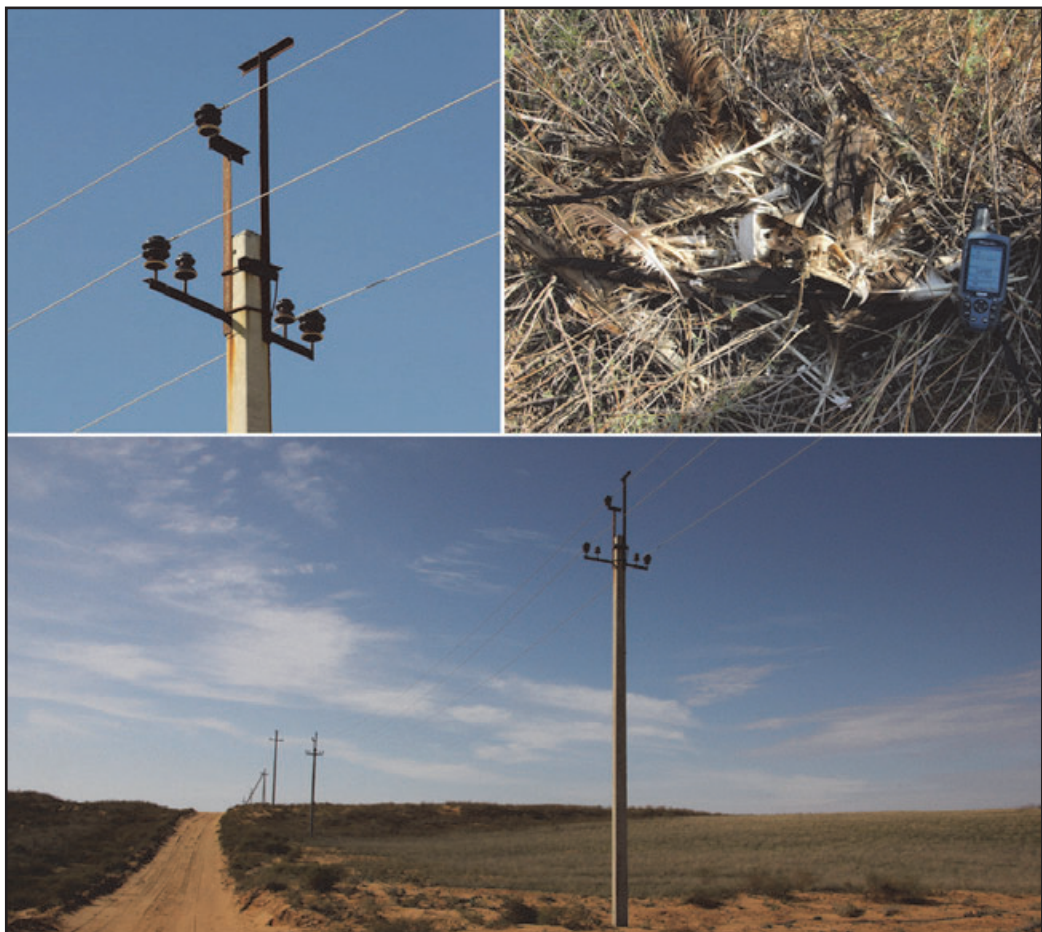
ВЛ катодной защиты трубопровода АО КТК (вверху слева и внизу) и останки степного орла, погибшего от поражения электрическим током (вверху справа). Астраханская область, РФ, 11.10.2011. Фото М. Пестова

Power line of the cathodic protection of CPC's pipeline (upper at the left) and remains of a Steppe Eagle, died on the PL (upper at the right). Astrakhan district, Russia, 11/10/2011. Photos by M. Pestov.
