АКТ № 4
учета гибели птиц на участке ЛЭП

«01» сентября 2013 г. провела осмотр воздушных линий электропередачи 10 кВ на территории Назаровского муниципального района Красноярского края между населенными пунктами Сахапта и Сереуль.

Осмотрен участок ЛЭП от подстанции № 88 «Сахапта», номера опор с 16 по 133.

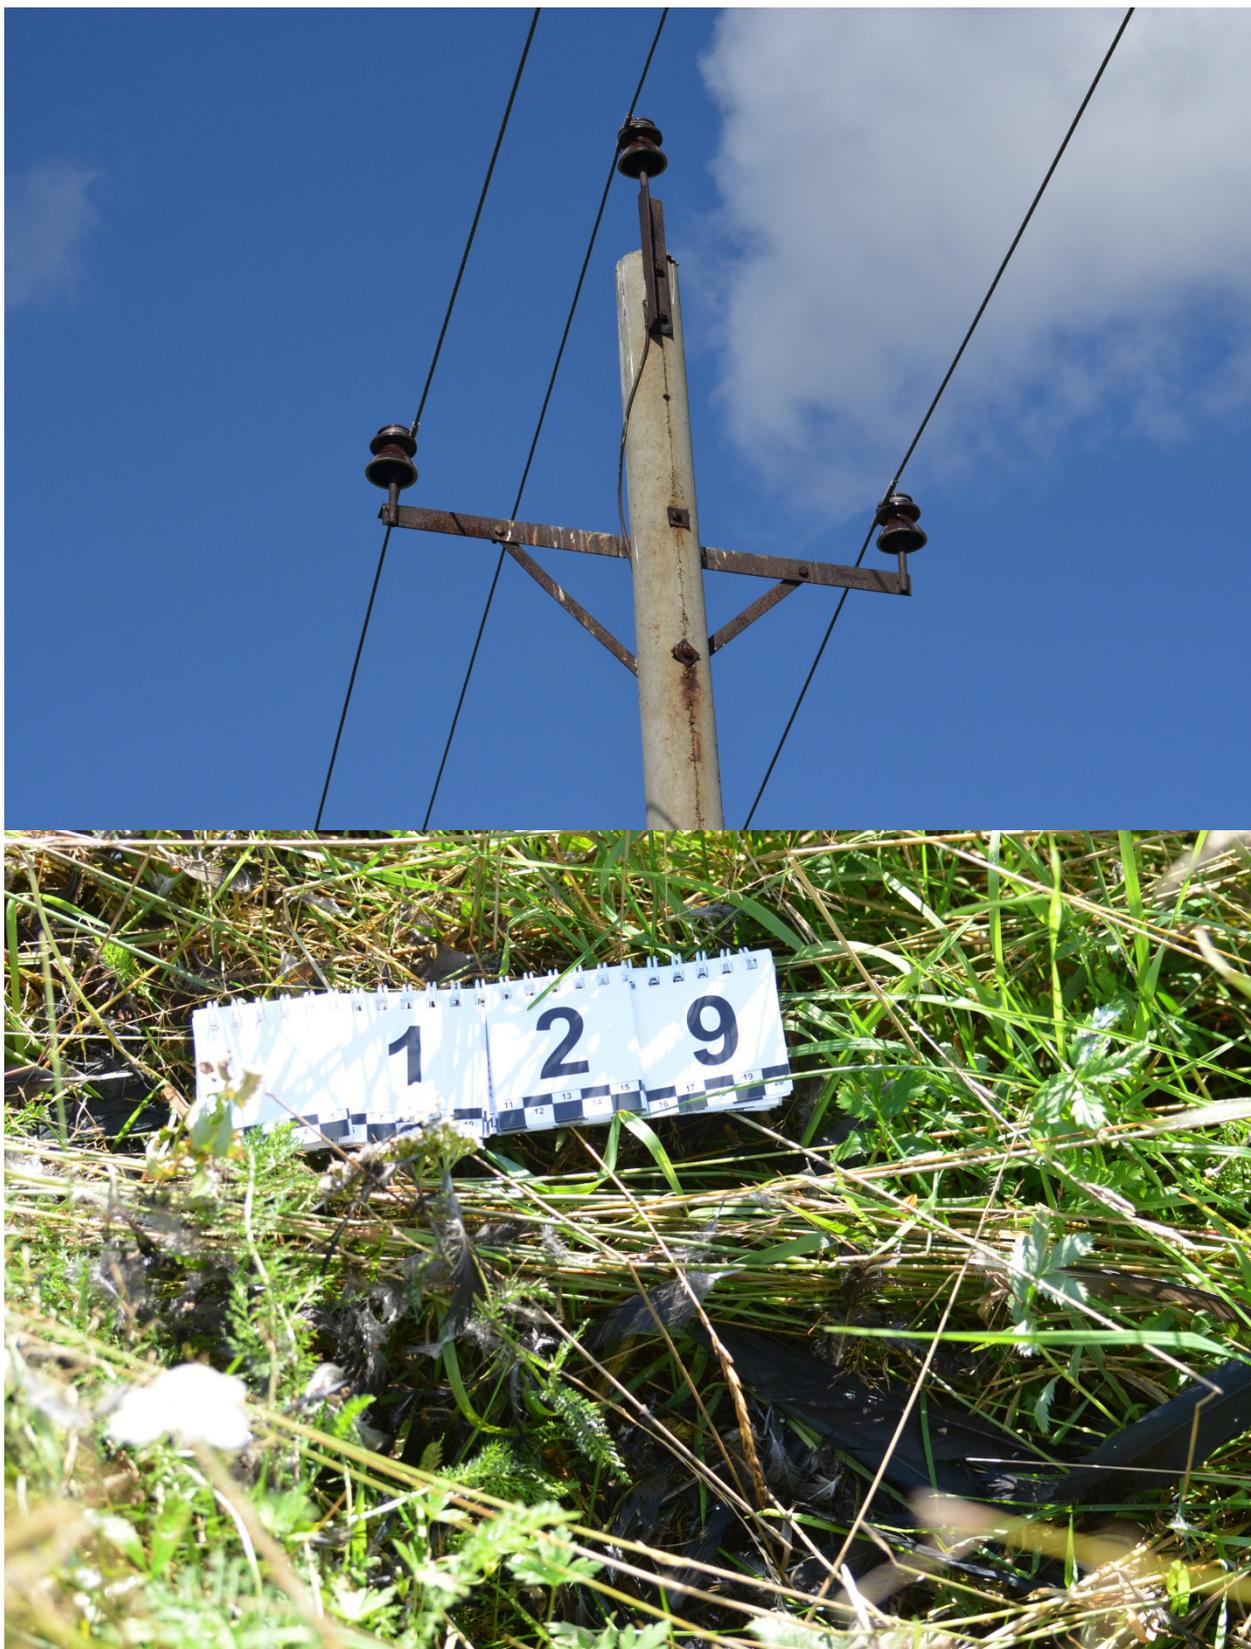
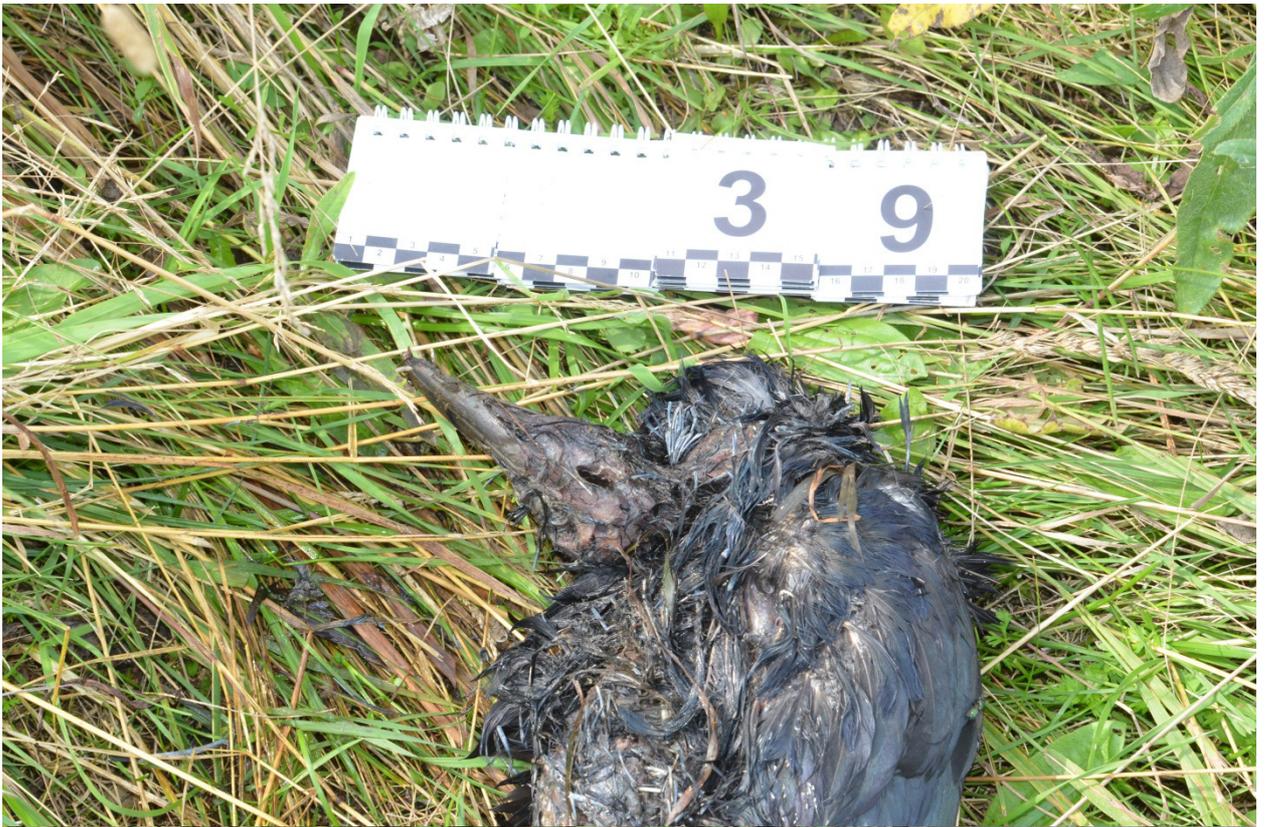
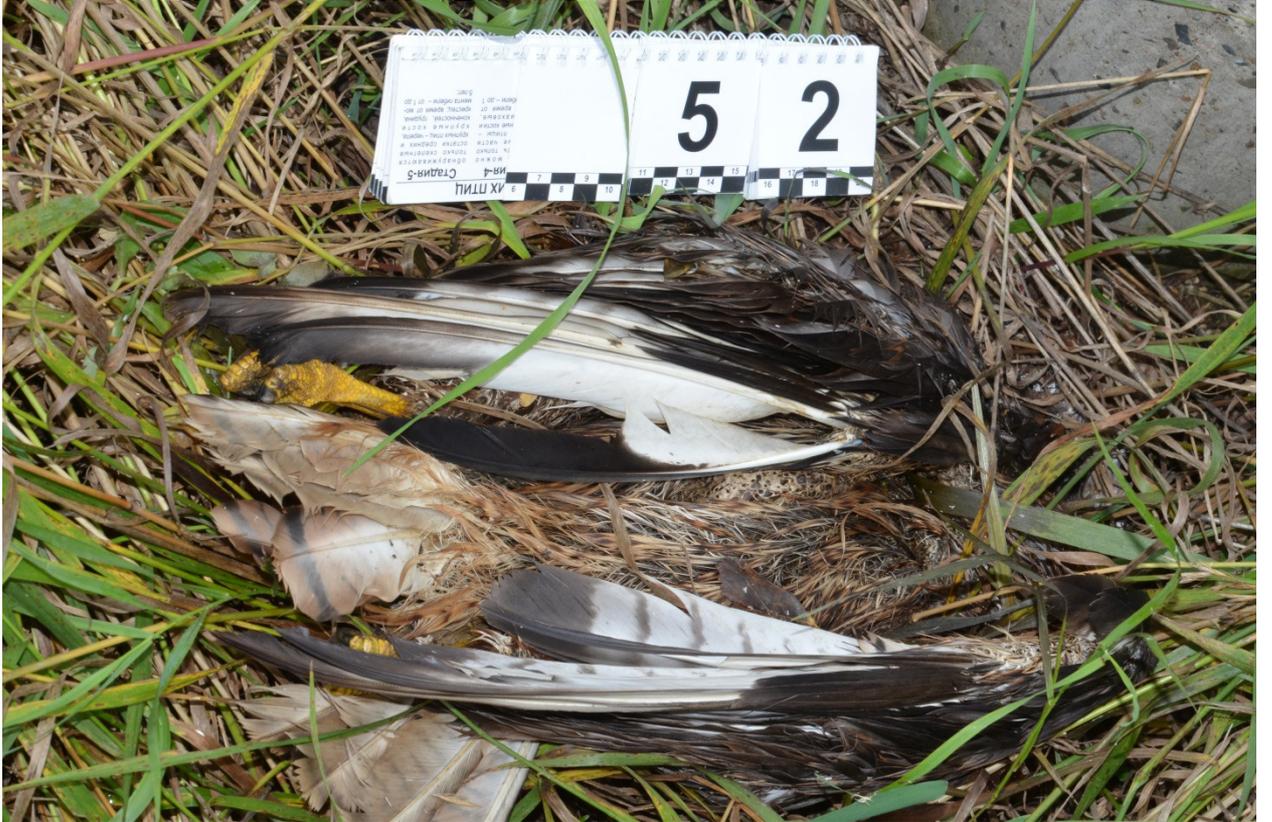
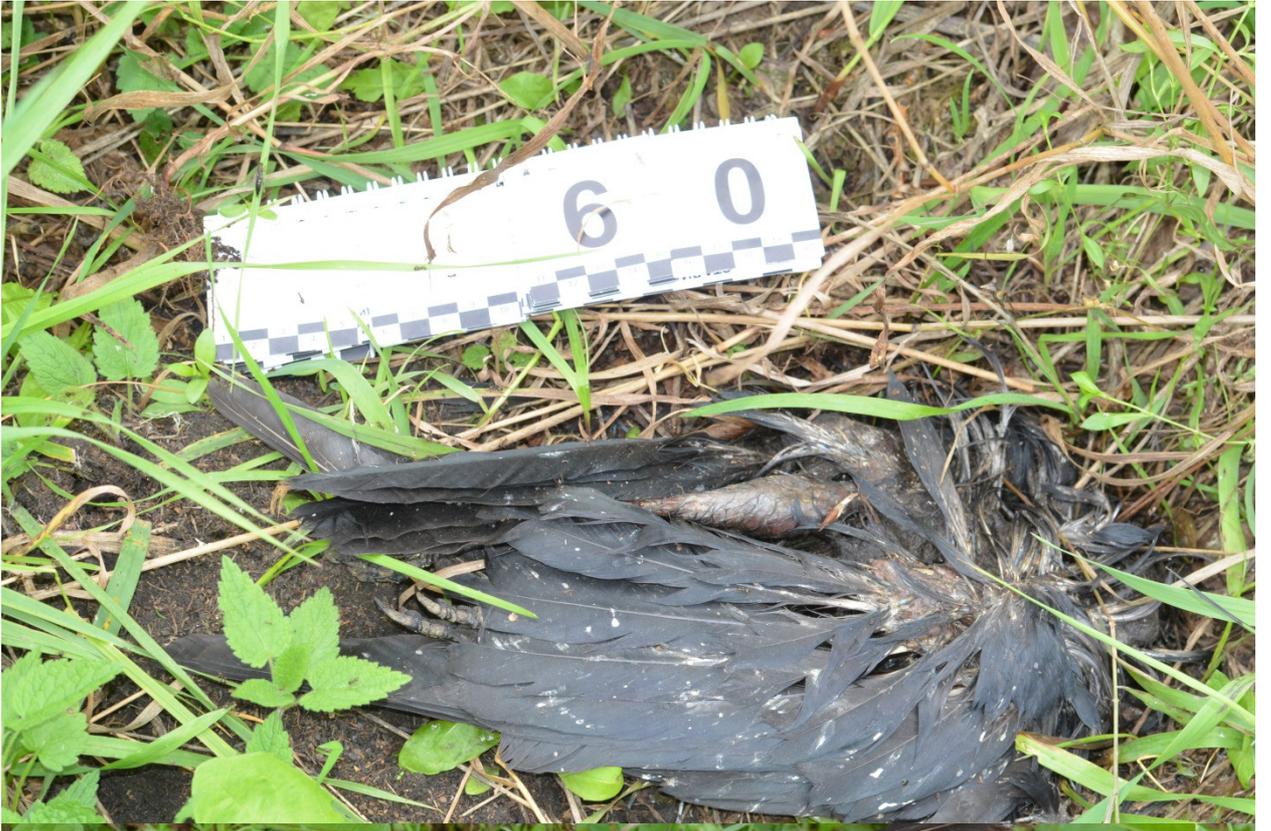
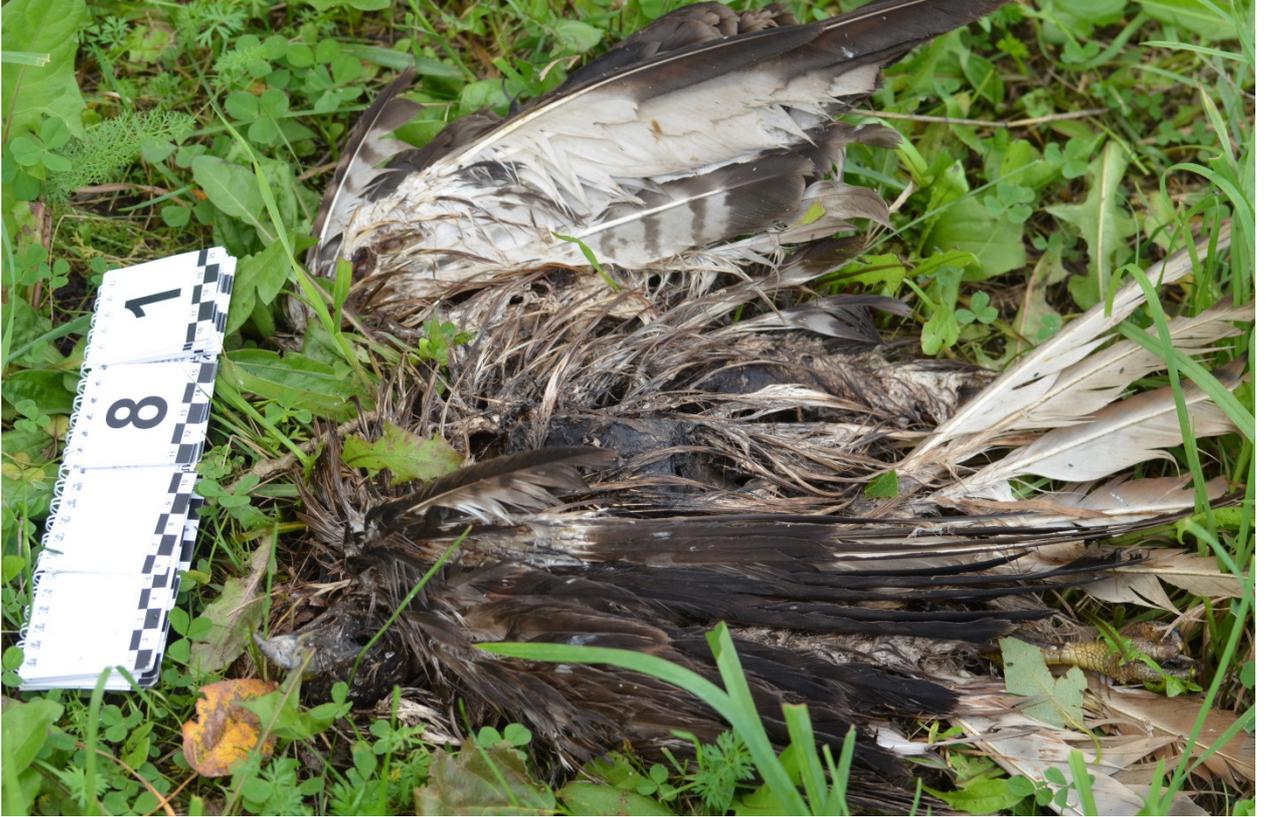
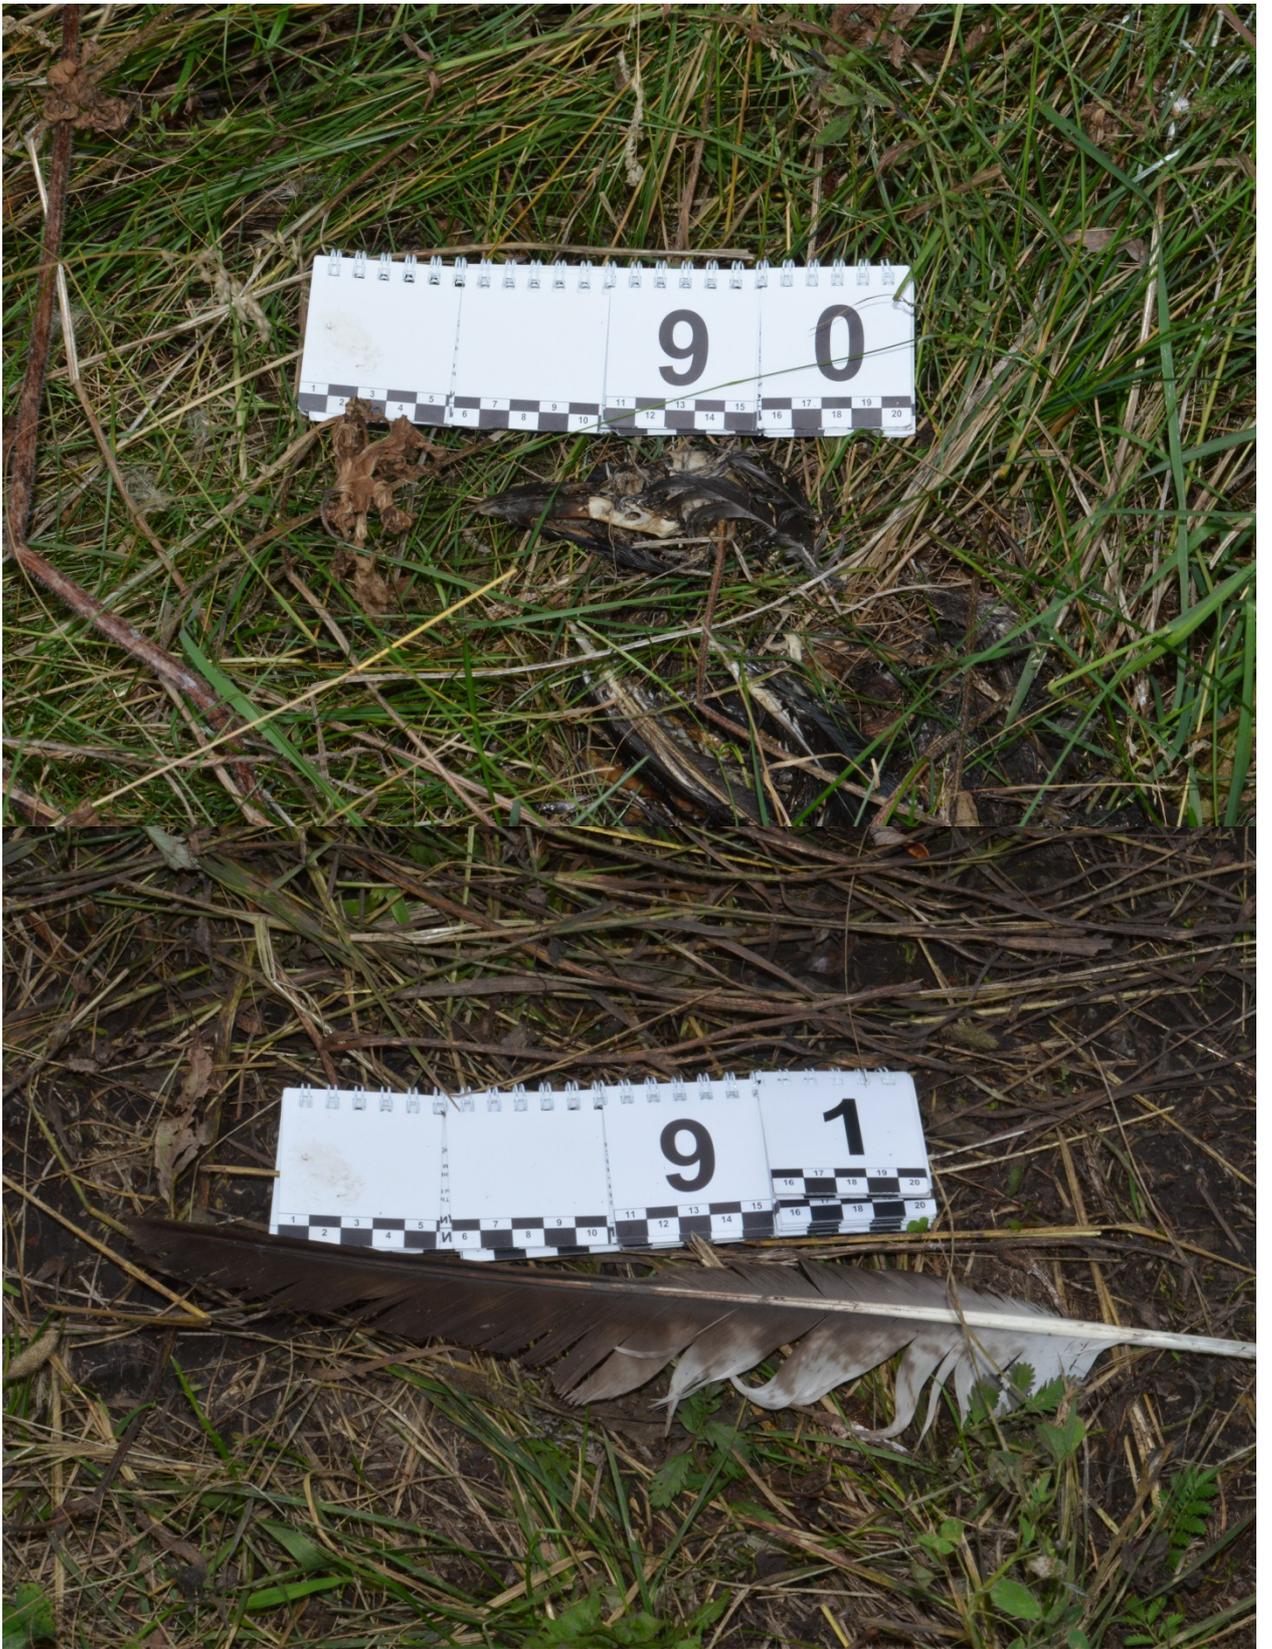
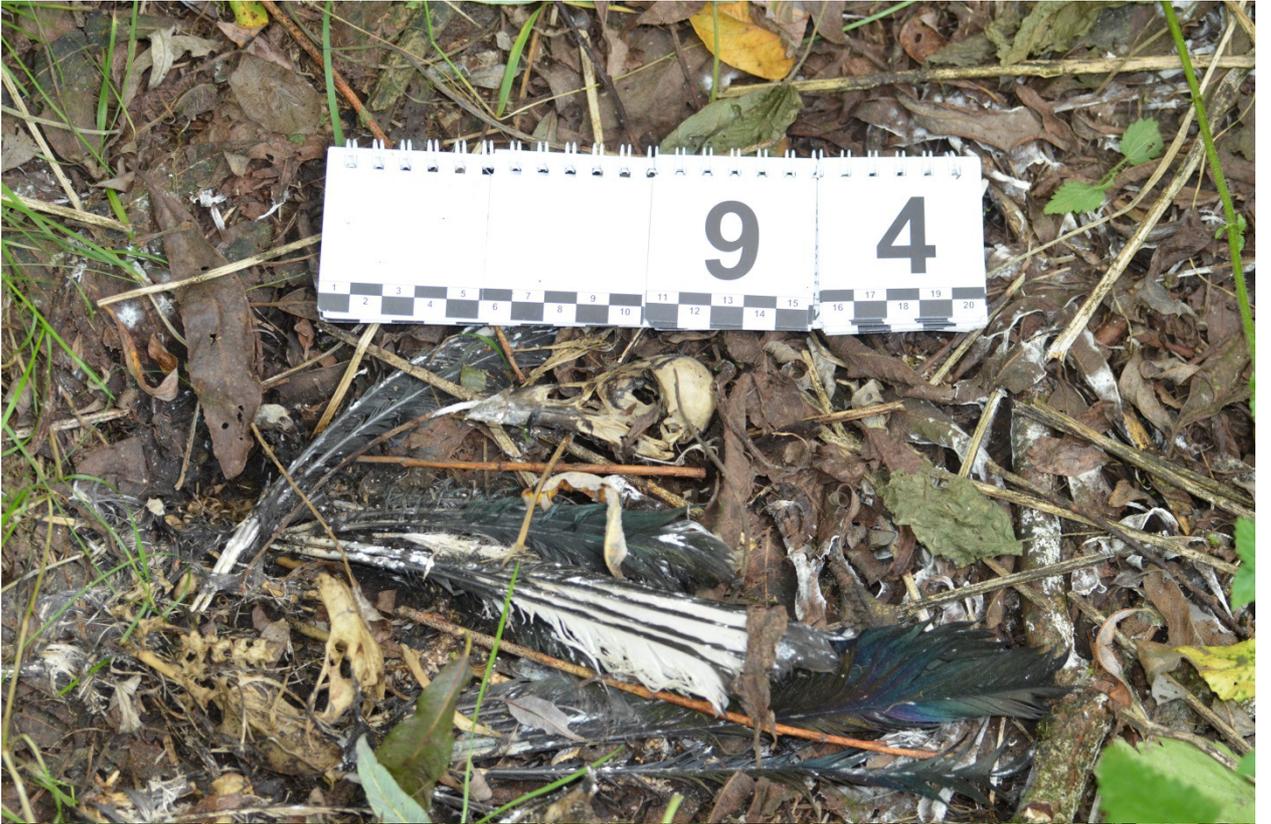
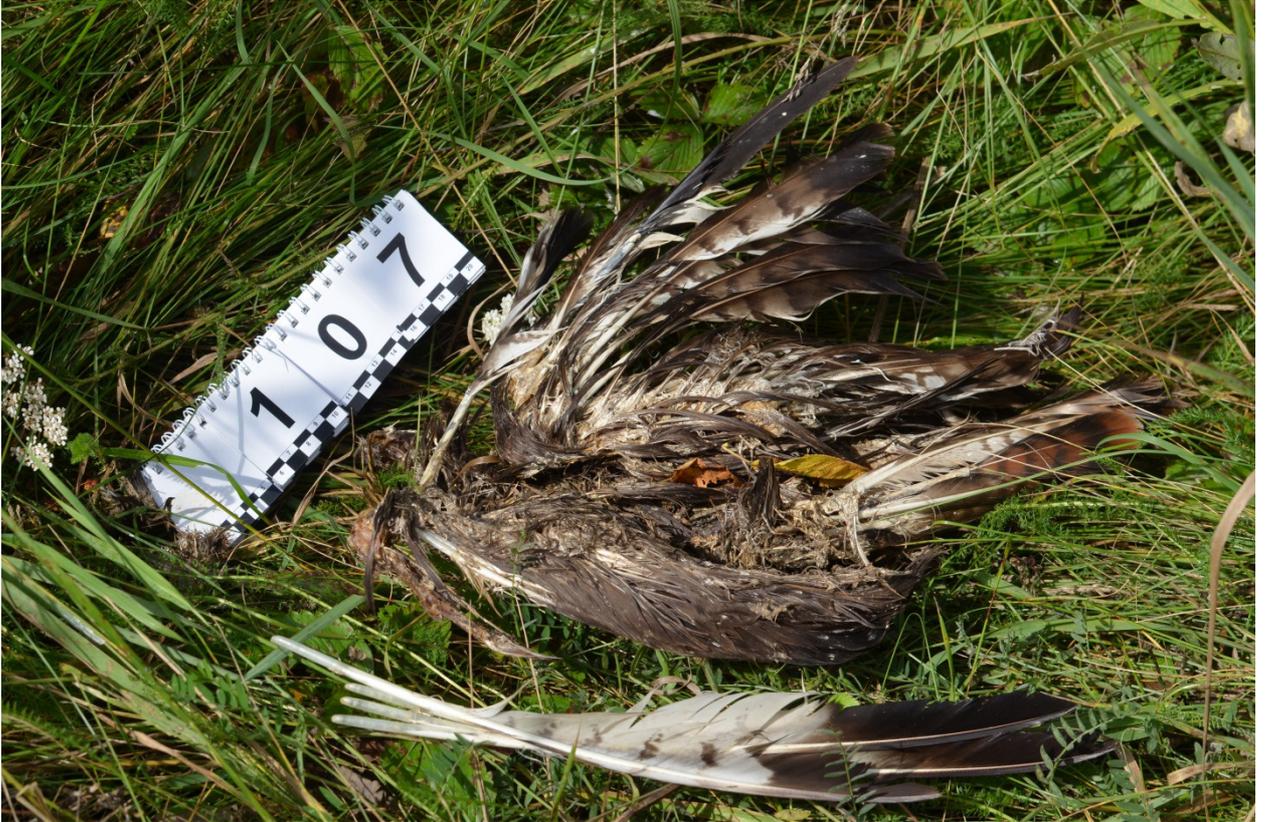
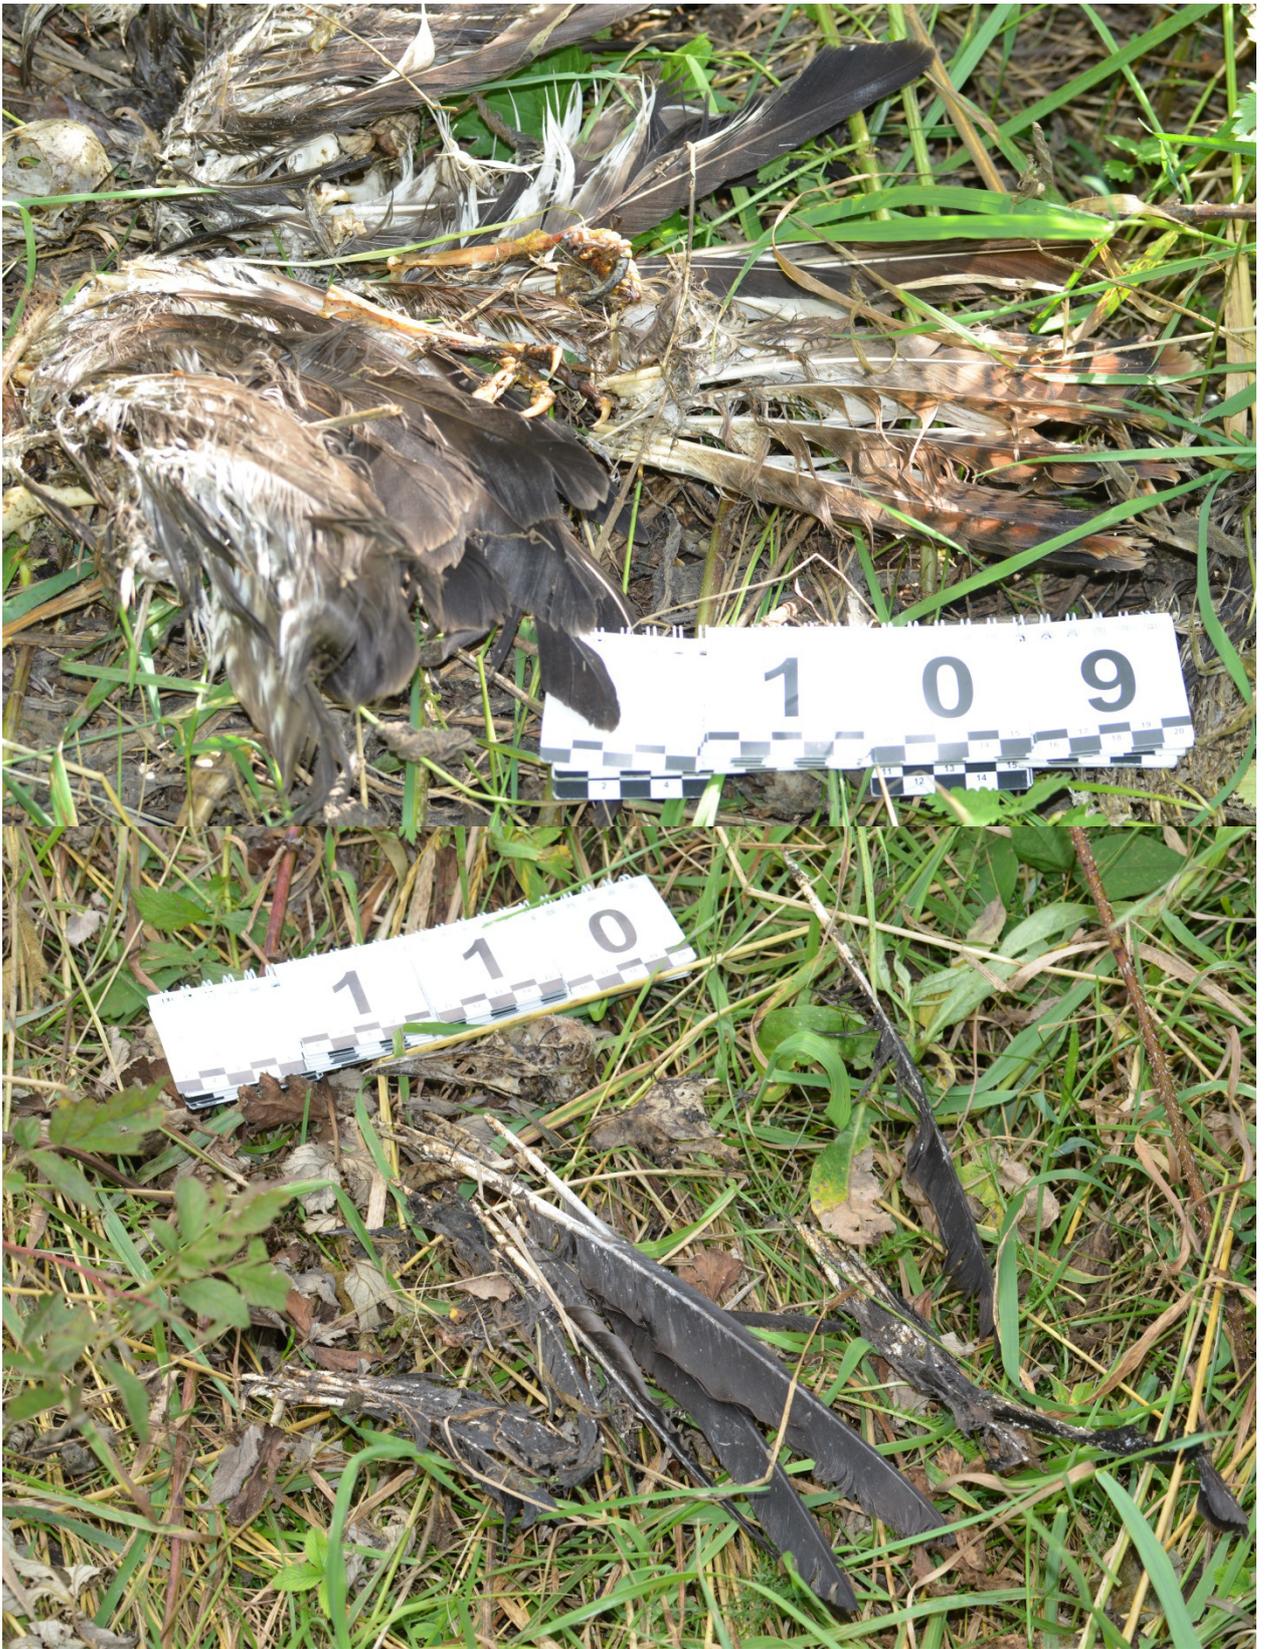
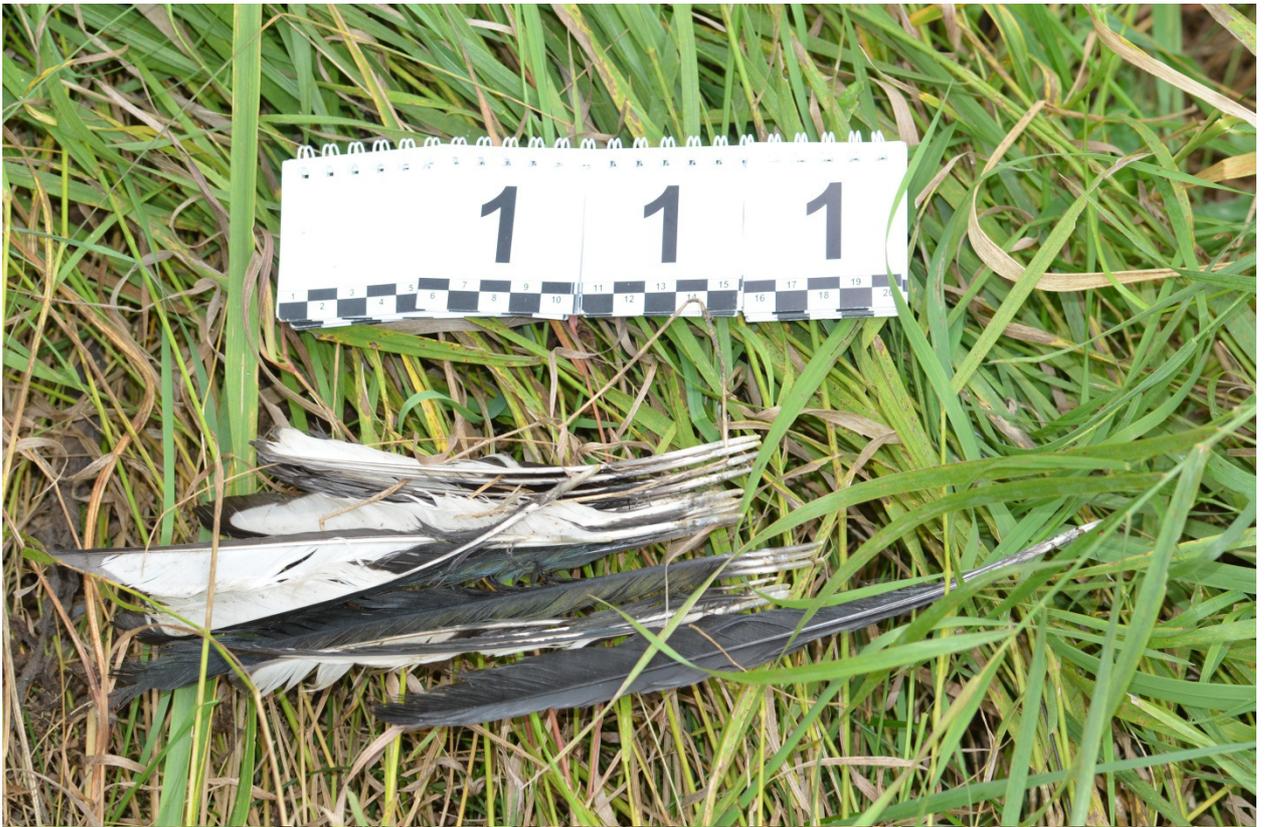
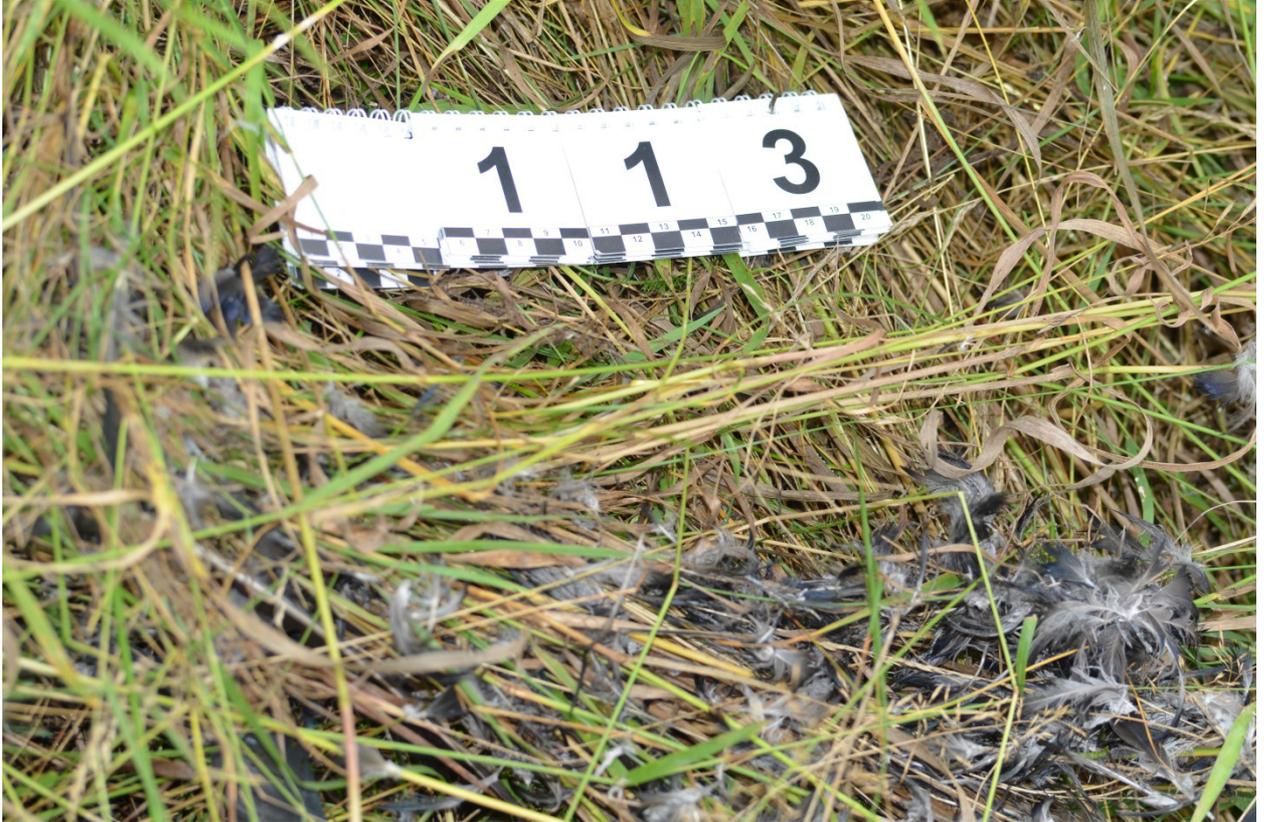
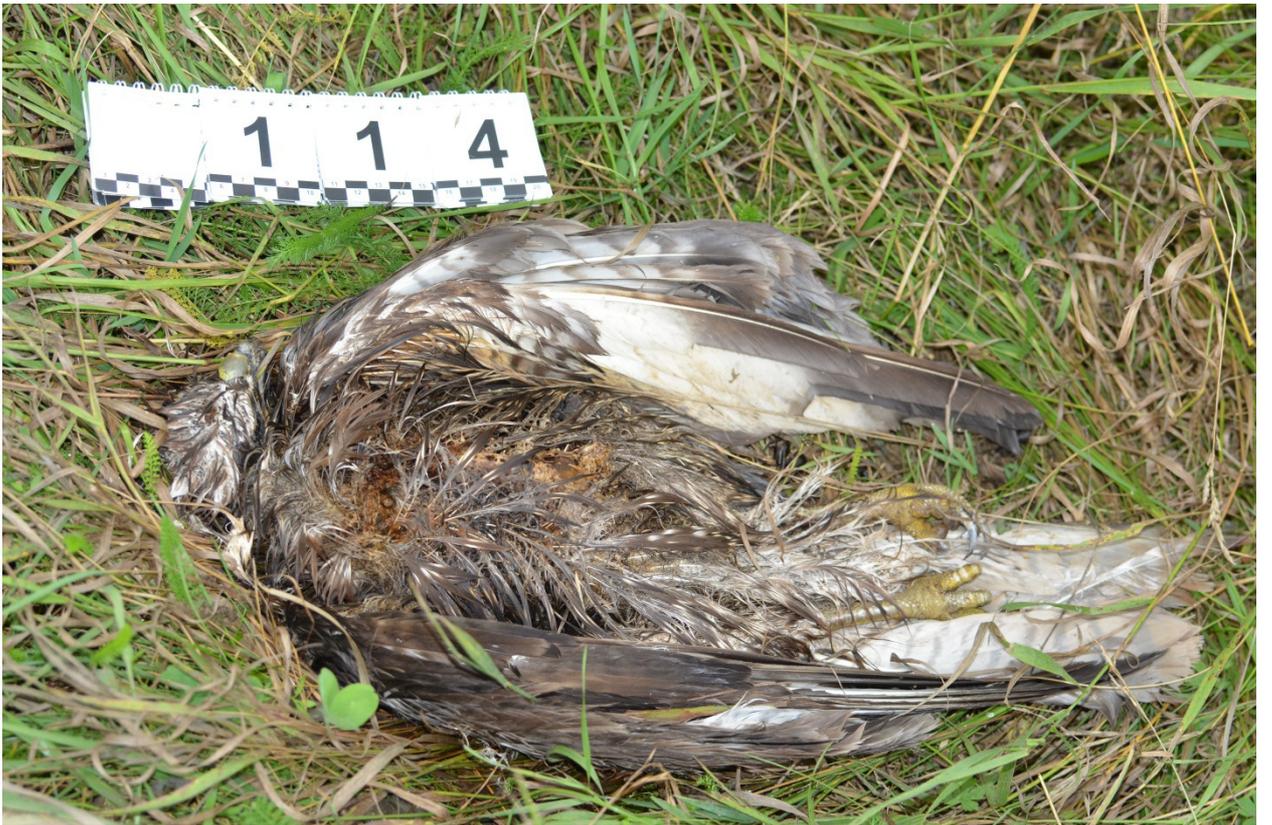
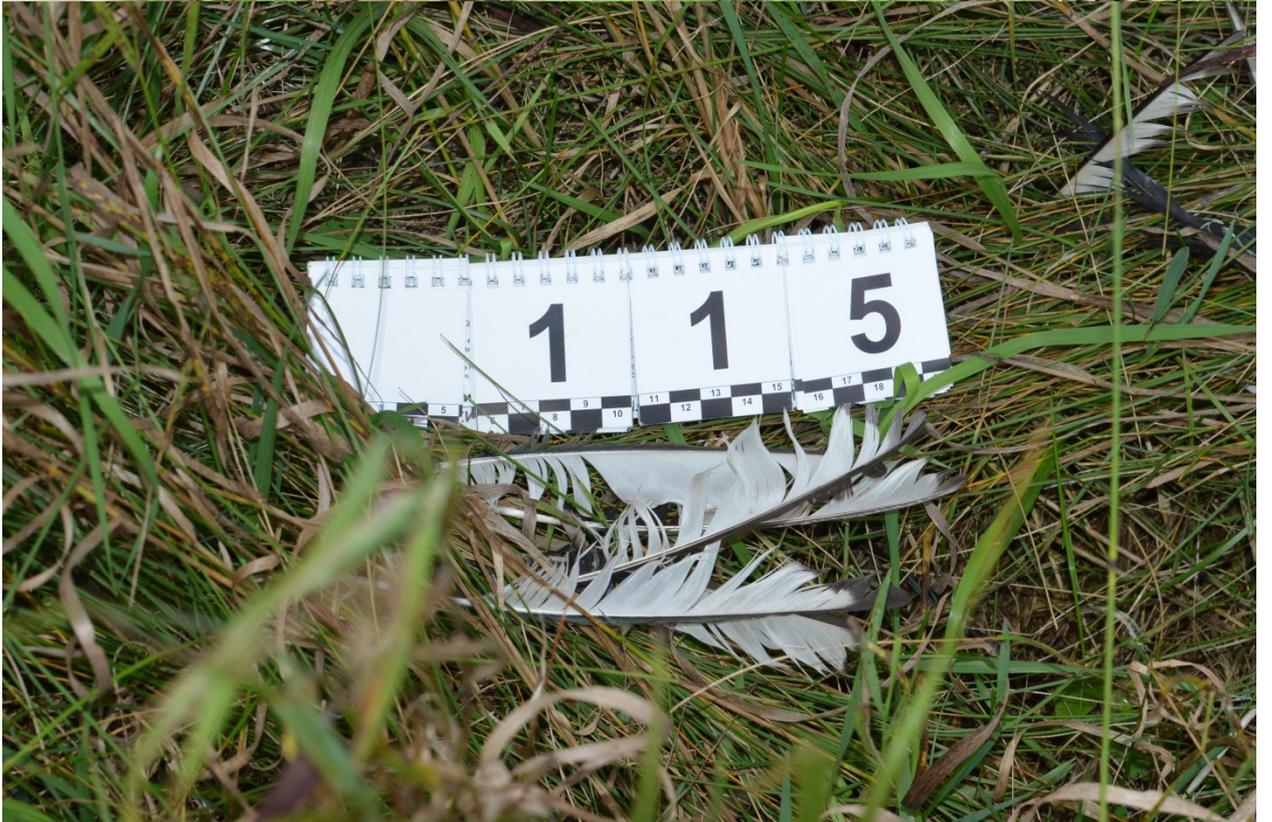
Приложение 2: фотографии обнаруженных останков, местности, опор ЛЭП.

Описание опор ЛЭП: железобетонная опора с металлической траверсой, оснащена изоляторами ШС-10 и оголенным проводом.

1. Отсутствие птицезащитных устройств на ЛЭП.
2. Гибель птиц:
