Raptor Conservation

The Project Outcome “Assessment of the Impact of Medium Voltage Power Lines on Avifauna in Mangistau Region (Kazakhstan)”

ИТОГИ ПРОЕКТА «ОЦЕНКА ВЛИЯНИЯ ВОЗДУШНЫХ ЛИНИЙ ЭЛЕКТРОПЕРЕДАЧИ СРЕДНЕЙ МОЩНОСТИ НА ОРНИТОФАУНУ МАНГИСТАУСКОЙ ОБЛАСТИ (РЕСПУБЛИКА КАЗАХСТАН)»

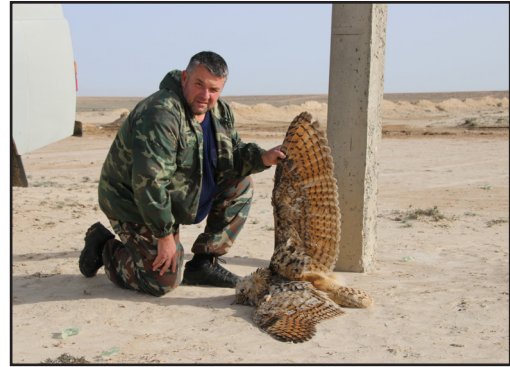
Филин (*Bubo bubo*), погибший на опоре ВЛЭ катодной защиты трубопровода АО «КазТрансГаз». Весна 2015 г. Фото Ф. Сараева.

An Eagle Owl (*Bubo bubo*) died from electrocution on the middle-voltage power line of the cathodic protection system of a pipeline owned by the "KazTransGas" corporation. Spring of 2015. Photo by F. Sarayev.

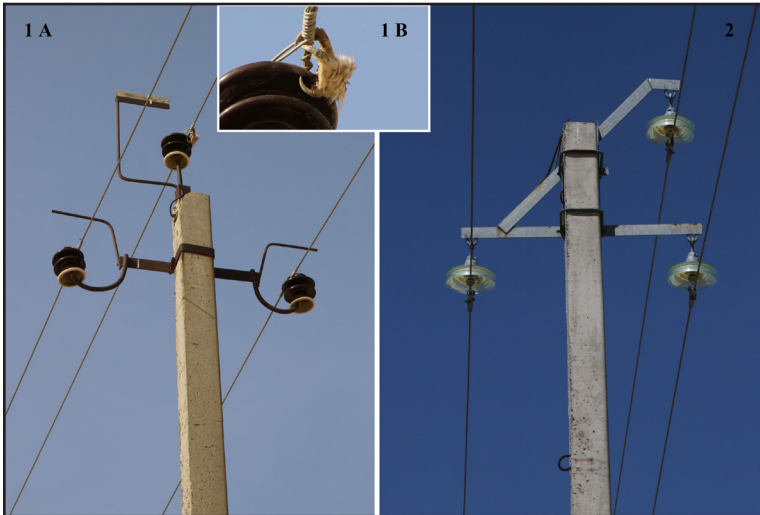
Рис. 2. Траверса ВЛЭ АО «КазТрансГаз» со штыревыми изоляторами – наиболее распространённый и опасный для птиц вариант конструкции – 1А. На верхнем проводе видна лапа филина (*Bubo bubo*), погибшего от поражения электрическим током – 1В. Опоры ВЛЭ АО «КазТрансОйл», оборудованные траверсами «ласточкин хвост» с подвесными тарельчатыми изоляторами, также опасны для крупных хищных птиц и нуждаются в дооборудовании ПЗУ – 2. Фото М. Пестова.

Fig. 2. 1A: The cross-arm of the middle-voltage power line with pin-type insulators owned by “KazTransGas” corporation. The power line with pin-type insulators is the most common, but the most bird-hazardous type of power line construction. 1B: A foot of an Eagle Owl (*Bubo bubo*) died from electrocution hanging from the upper wire is visible on the photo. 2: Pylons of a middle-voltage power line equipped with “swallow-tail”-type cross-arms with suspended cap-and-pin insulators owned by “KazTransOil”. Power lines of this construction are also dangerous for a large Birds of Prey and must be modified with a bird protective devices. Photos by M. Pestov.

рудованы траверсами «ласточкин хвост» с подвесными тарельчатыми изоляторами, ПЗУ отсутствуют (рис. 2: 2).

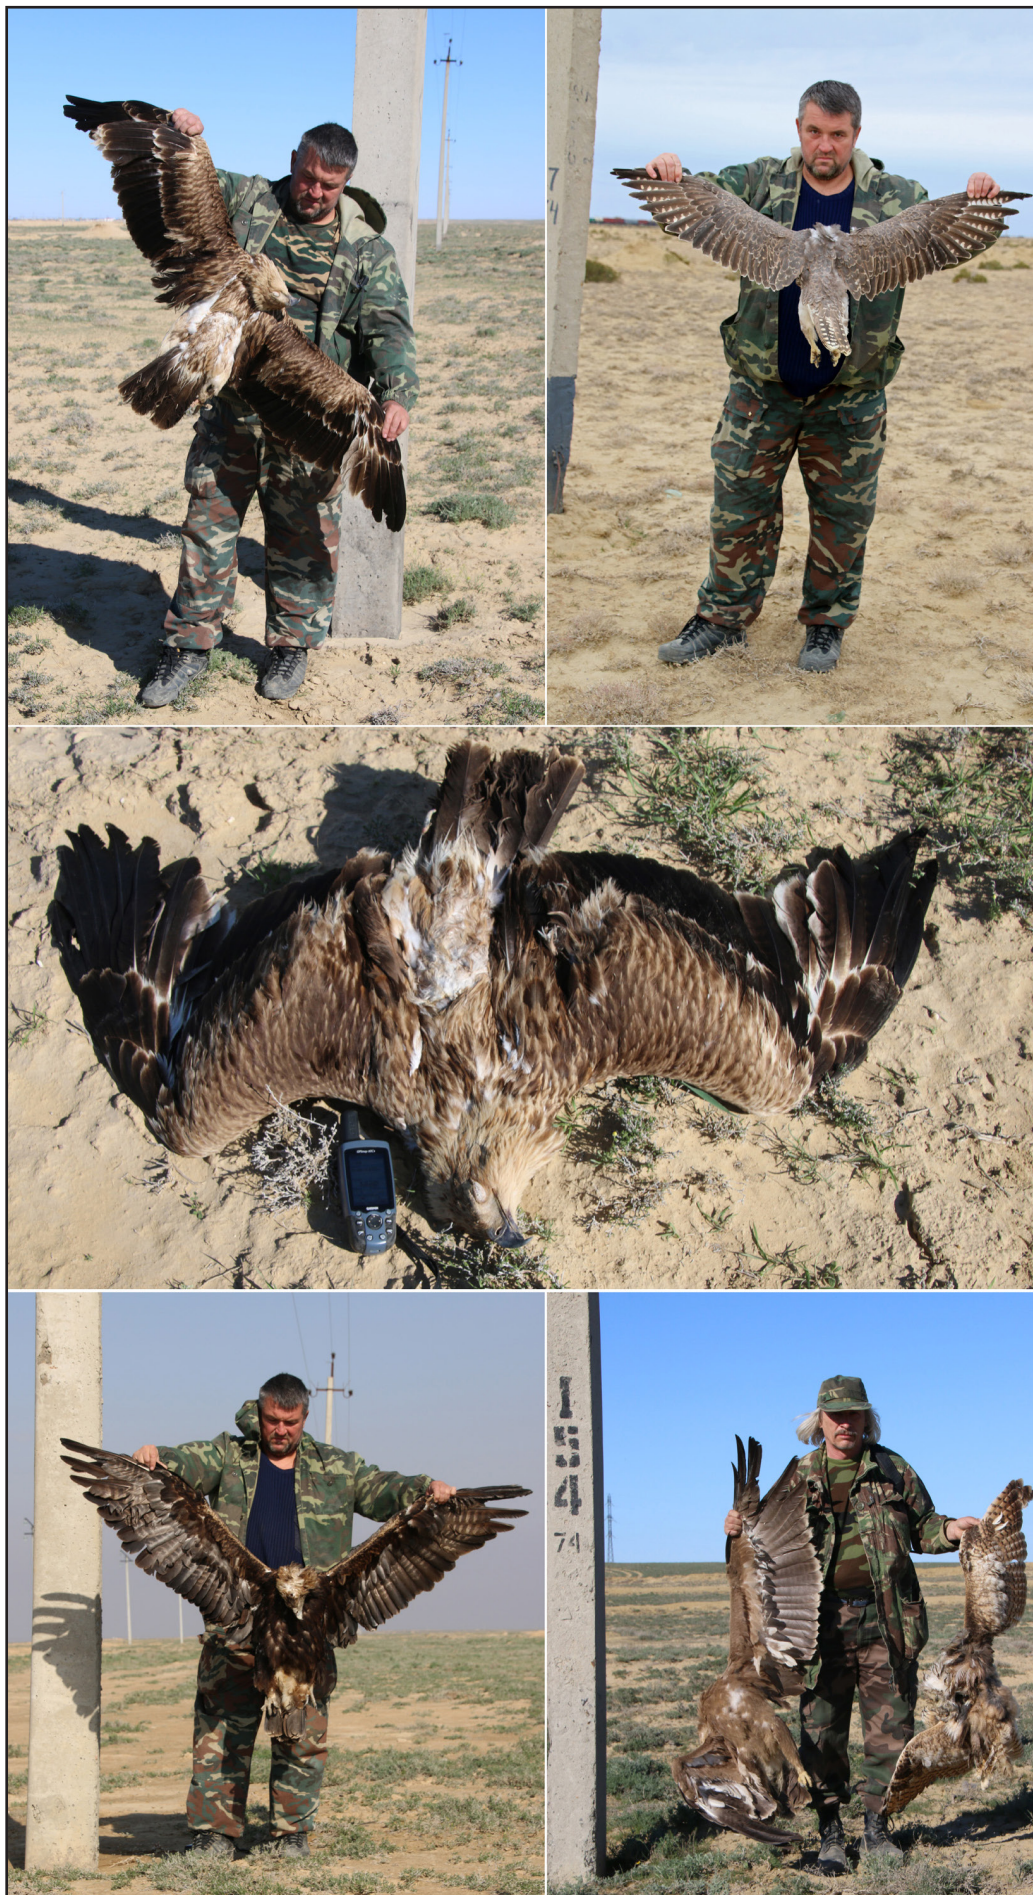
Пернатые хищники, погибшие от поражения электрическим током при контакте с опорой ВЛЭ: молодой орёл-могильник (*Aquila heliaca*), весна 2015 г. – вверху слева и в центре, сокол-балобан (*Falco cherrug*), осень, 2014 г. – вверху справа, беркут (*Aquila chrysaetos*), весна 2015 г. – внизу слева, степной орёл (*Aquila nipalensis*) и филин, весна 2015 г. – внизу справа. Фото М. Пестова и Ф. Сараева.

Raptors electrocuted at power poles: juvenile Imperial Eagle (*Aquila heliaca*), spring of 2015 – above, on the left and in the middle; Saker Falcon (*Falco cherrug*), autumn of 2014 – above, on the right; Golden Eagle (*Aquila chrysaetos*), spring of 2015 – below, on the left; Steppe Eagle (*Aquila nipalensis*) and Eagle Owl (*Bubo bubo*), spring of 2015 – below, on the right. Photos by M. Pestov and F. Saraev.

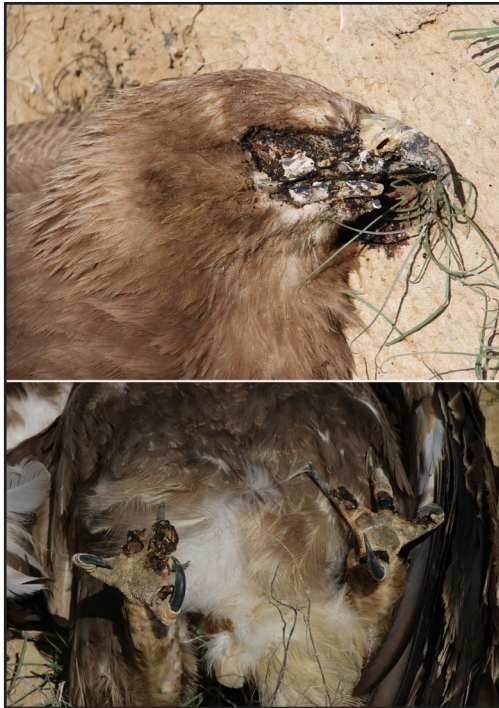
Рис. 3. Останки степного орла, погибшего при контакте с траверсой «ласточкин хвост» на ВЛЭ АО «КазТранс-Ойл», с характерными повреждениями – обугленными лапами и головой.
Фото М. Пестова.

Fig. 3. Charred feet and head of a Steppe Eagle (*Aquila nipalensis*) killed at a power pole owned by JSC KazTransOil: these burn marks are typical for large birds electrocuted at structures with metal dovetailed crossbars.
Photos by M. Pestov.

ными лапами и головой (рис. 3). Данные повреждения были получены в результате короткого замыкания птицами, севшими на нижнюю горизонтальную составляющую траверсы и коснувшись верхнего токонесущего провода головой. Очевидно, что и траверсы «ласточкин хвост» в сочетании с оголенным токонесущим проводом должны быть оборудованы современными эффективными ПЗУ.

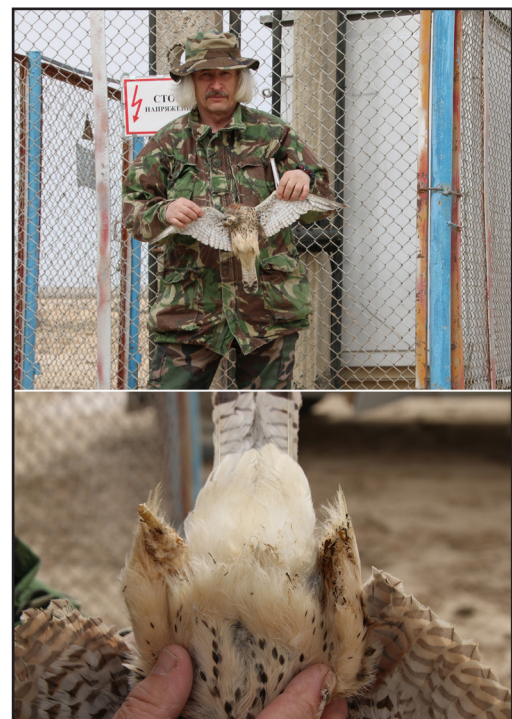
Пустельга (Falco tinnunculus), погибшая от поражения электрическим током на трансформаторной подстанции. Лапы сгорели в результате короткого замыкания. Весна 2015 г. Фото М. Пестова.

A Common Kestrel (Falco tinnunculus) died from electrocution on transforming station. Feet were burned down as a result of a short-circuit. Spring of 2015. Photos by M. Pestov.
